# ***Lista Roja del Patrimonio Complutense***

***Una relación del patrimonio histórico en riesgo***

*Lista Roja del Patrimonio Complutense*  
*Una relación del patrimonio histórico en riesgo*  
1ª Edición (digital e impresa), noviembre 2009

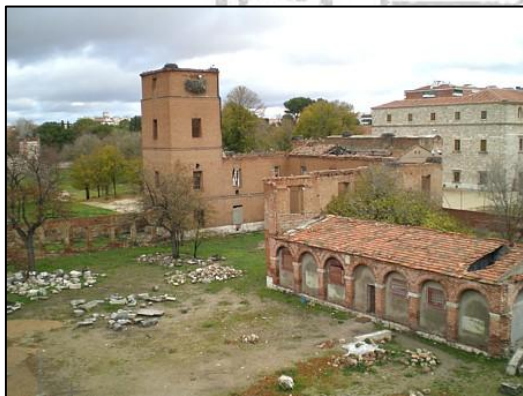
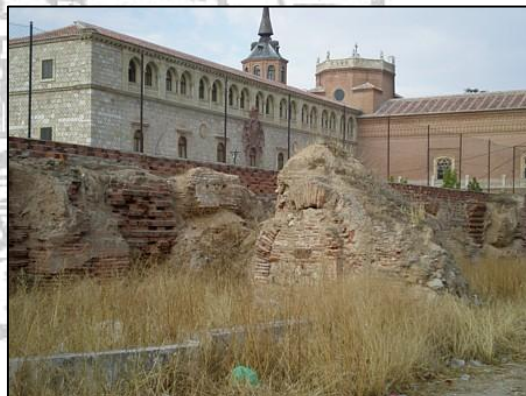
*Desolación, abandono y expolio que no cesan*

Lamentablemente, las cosas no han cambiado mucho para el Palacio en las últimas décadas. Si bien se recuperaron las alas Norte y Este, que cierran el patio de armas, y se han restaurado las torres de Tenorio y de la Fuente, el resto de dependencias ha sido víctima del abandono, del expolio o la falta de interés.

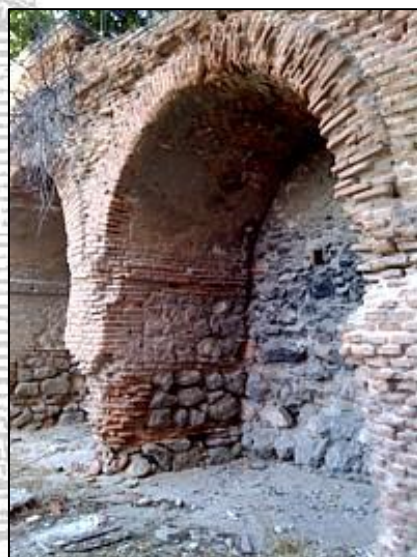
**Daños que continúan**

Alcalá necesita aparcamientos y auditorios, aunque estimamos que no los ha de conseguir a costa del patrimonio histórico. El Palacio Arzobispal necesita algo más que meros parches; soluciones parciales y generalmente tardías. Requiere la implicación en el proyecto de todas las Administraciones, así como de la ciudadanía. Apostar por él con todos los recursos.

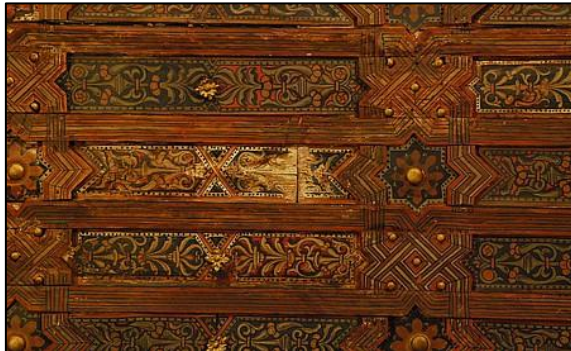
**Estado actual:** Artesonados con desperfectos de diversa índole en los que se han caído elementos decorativos. Aparecen otros movidos de sitio, como algunos de los elementos que conforman la tabla de la techumbre, lo que llega a provocar que, a través de los orificios que dejan, entre la luz cenital y caigan intermitentemente plumas y excrementos de las palomas que, entre las cerchas del tejado y el extradós del artesonado, campan a sus anchas, incluso llegando a anidar. Se observa en algunos puntos deformidades de la estructura. Las cerchas metálicas del s. XX hacen soportar a los muros más peso. Problemas de humedades y grietas en los muros, lo que ha llegado a afectar en puntos localizados de

**Desperfectos en el artesonado**

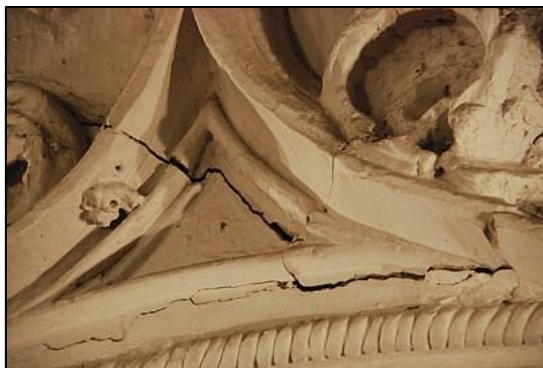
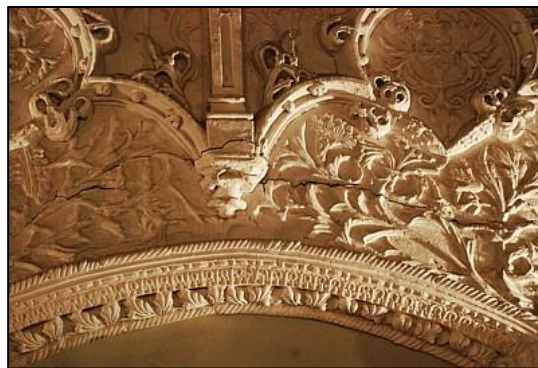
manera flagrantemente grave a las yeserías, provocando en algún caso caídas de elementos decorativos, “descascarillamiento” de las capas de pintura que cubren tanto los muros como las yeserías y riesgo estructural por las grietas, especialmente en el muro derecho, el que presenta la decoración tardogótica. Acumulación excesiva de suciedad por la palomina caída desde los artesonados sobre el sepulcro.

***Grietas y desperfectos en yeserías***

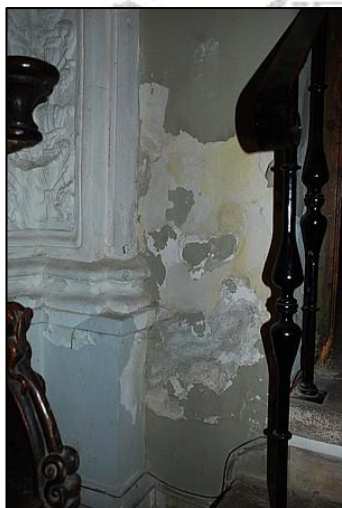
***Humedades en paramentos***

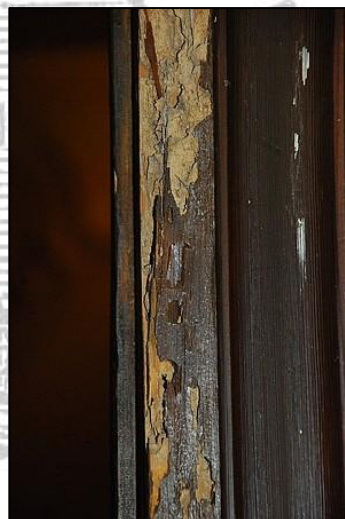
***Xilófagos y daños en madera***

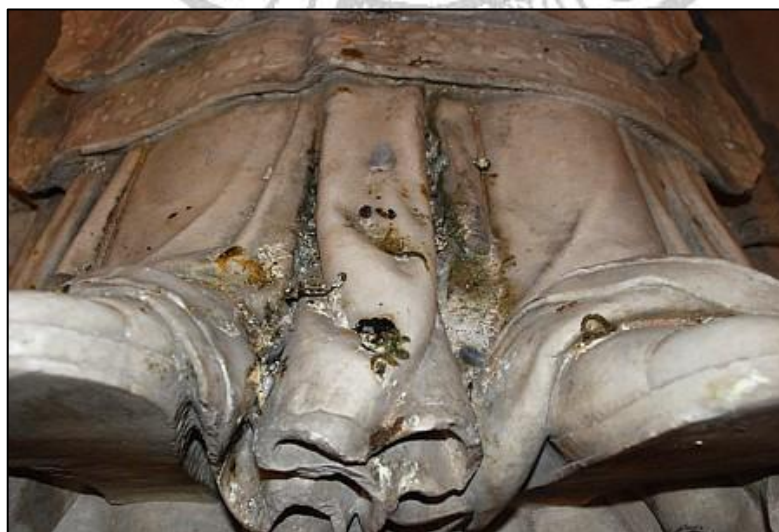
***Palomina y suciedad en el sepulcro de Cisneros***

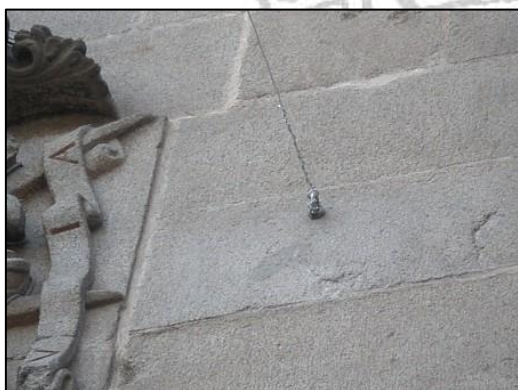
*¡¡Taladros recientes en la piedra!!*

La idea de instalar en 2001 un sistema electrostático que ahuyentara a las palomas, en principio positiva y necesaria, ha tenido resultados negativos. Bien fuera por su deficiente instalación, o por la ausencia de mantenimiento, al poco tiempo carecía de efectividad. Los cables, desprendidos, empezaron a verse colgando por las fachadas, alterando estéticamente su aspecto, como guirnaldas de pésimo gusto. Hasta el día de hoy.

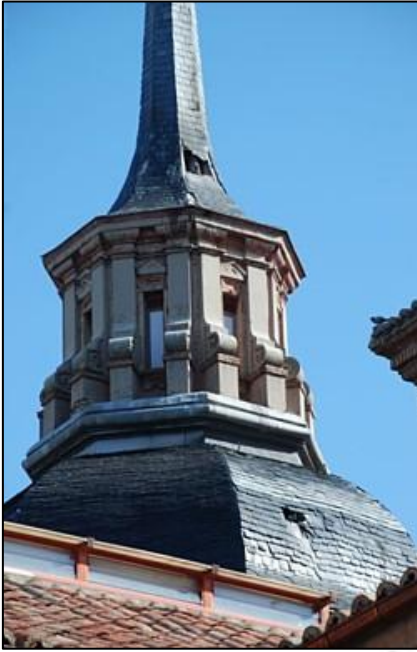
***Daños en las cubiertas de pizarra***

Si la iglesia jesuita en su fachada nos brinda una soberbia visión, la estampa posterior no es menos monumental, ofreciéndonos la panorámica de un notable conjunto de cúpulas de singular relieve. Sin embargo estas cúpulas, particularmente la de las Santas Formas, también nos muestran grietas muy evidentes, así como huecos en las cubiertas, de tal tamaño que permiten el libre acceso de aves a su interior. Especialmente palomas, que entran y salen, haciendo dentro sus nidos. La lluvia y el viento tampoco encuentran impedimentos a su paso.

En el interior de la cúpula, los frescos se ven seriamente afectados, avanzando en su deterioro. Una situación que se prolonga por decenios. Son amplios los sectores ya irre recuperables, apenas conocidos y documentados en antiguas fotografías. Alegorías, angelotes y filacterias se degradan y borran. Día a día se descarna la estructura, temiendo llegue a ser peligrosa para la integridad del edificio, así como para los transeúntes. Pese a los numerosos anuncios de pronta restauración, los años pasan sin resultados, poniendo en grave riesgo uno de los elementos patrimoniales más importantes de toda Alcalá. ¿Habrà que esperar a ver en el suelo cúpulas y chapiteles para reaccionar? Aunque se pudieran recrear los elementos arquitectónicos, las pinturas serían del todo irre recuperables.

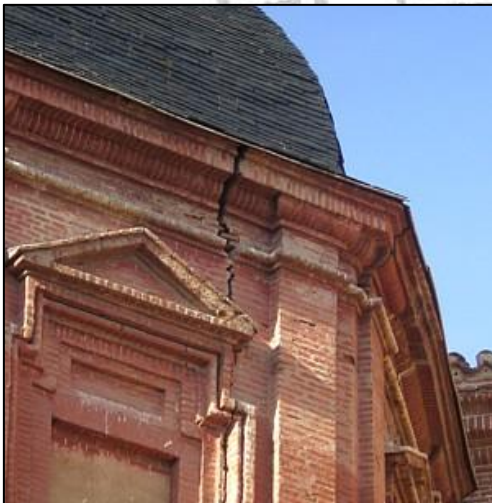
***Grietas en el exterior***

Al redactar estas líneas se están realizando obras de retacado y consolidación en las fachadas al callejón de las Santas Formas. Estas actuaciones, bienvenidas, parece que no contemplan las cubiertas, ni el interior. Será un remozado estético, de cara al exterior, que mantendrá ocultos los daños subsistentes en estructuras, capa pictórica y otros elementos. Urge tomar medidas sin más dilaciones.

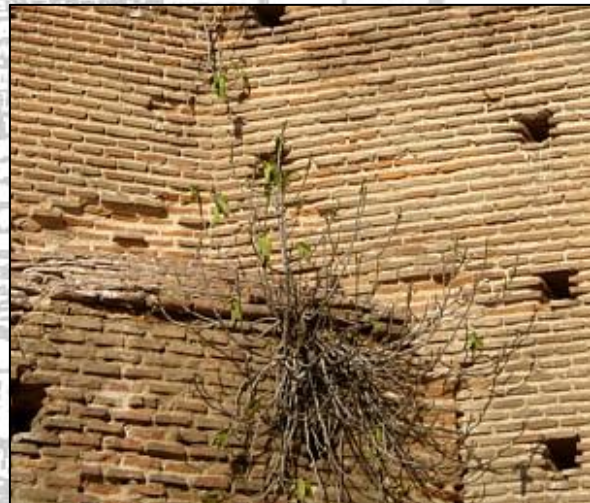
***Vegetación y erosión***

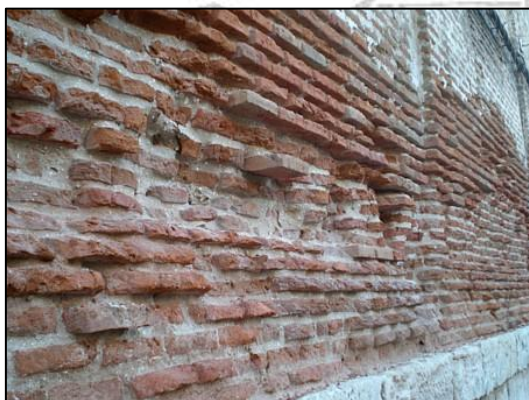
**Estado actual:** Grave deterioro de la iglesia y de la crujía Este. Grave deterioro de las cuadras, únicas en la región. Las cubiertas fueron recientemente reparadas debido a diversos hundimientos.

*Importante degradación en los muros*

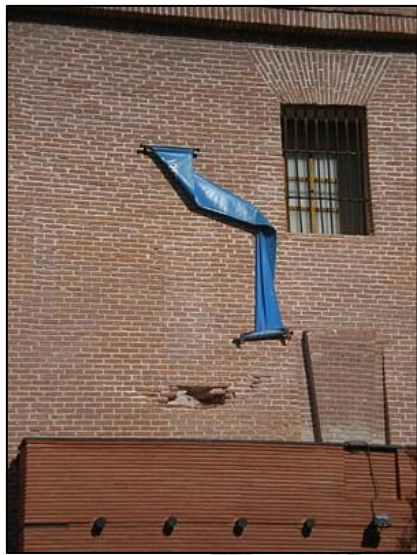
***Daños en la fachada***

Es poco lo que nos queda hoy día del Colegio-convento de San Cirilo. Razón de más para cuidar de manera más meticulosa de estos escasos restos y no dar pie a más daños sobre su estructura.

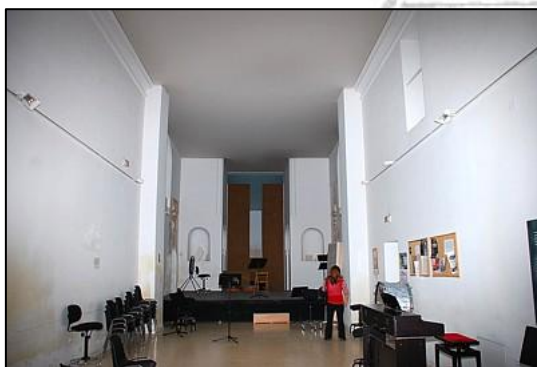
El vandalismo, acentuado por el escaso mantenimiento y vigilancia, dejan su impronta de manera poco agradable en este inmueble. Numerosos grafitis, roturas, así como un entorno bastante desmejorado, poco atendido, hacen que este conjunto se halle en una situación penosa, digna de hacerse notar.

*¿Quién se ha llevado la bóveda de la iglesia?*

multiusos, funcional, pero carente de significado. Se precisa actuar de manera regular, respetuosa y responsable. Por eso está este exconvento de Gilitos en la lista de elementos en riesgo.

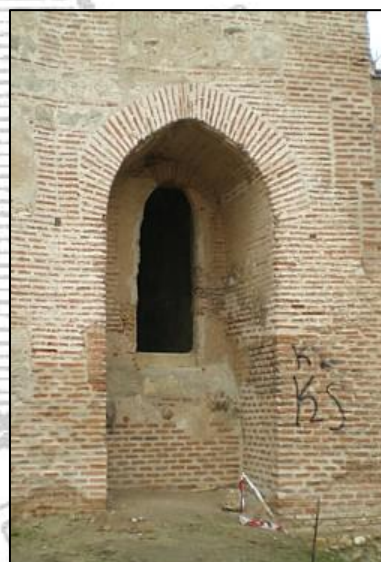
La celebración de conciertos y actos públicos multitudinarios en el interior, ha propiciado daños (en algunos casos irreversibles) y alteraciones. Este no es el lugar más a propósito para grandes movimientos de masas, como demuestra la experiencia.

**Pintadas**

Animamos a las Administraciones a continuar en la labor de recuperación de este recinto; labor que sabemos está limitada por las asignaciones presupuestarias. Pero solicitamos también que no se descuide la vigilancia, las labores de mantenimiento y protección. Pocas ciudades españolas pueden lucir un recinto histórico fortificado como este complutense. Deseamos que siga en pie, con sus elementos originales, por muchos siglos más.

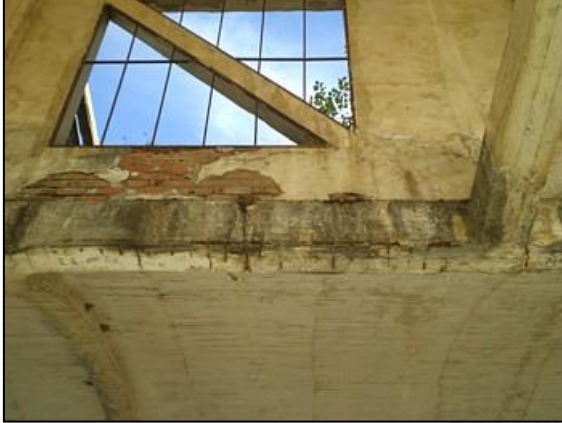
***La degradación es visible***

La falta de mantenimiento, su estado de abandono, van dejando huella en los muros y estructura, que evidencian daños por humedades, así como la colonización de vegetación que altera su integridad. De no tomarse cartas en el asunto, cuando se pretenda materializar alguno de los proyectos tantas veces barajados, los graves daños harán inviable su utilización. Habríamos perdido un elemento singular, algo que no nos podemos permitir.

Es preciso acometer las debidas obras de mantenimiento y protección. La estructura ha de ser revisada por personal cualificado —del que no carece la Universidad, afortunadamente—, que ha de estimar las actuaciones necesarias, identificando daños, patologías y medidas a adoptar. Aunque no pueda actuarse sobre el hangar en la actualidad, dotándole de contenido y funcionalidad, sí es posible protegerle. Posible y necesario. No es una simple estructura de hierro y hormigón, sino una notable obra atribuida al ingeniero catalán Esteban Terradas (1883-1950), catedrático en las Universidades de Barcelona y Central de Madrid, doctor en Ciencias Exactas y en Ciencias Físicas, miembro de la Real Academia de la Lengua (entre otras), pedagogo y conferenciante.

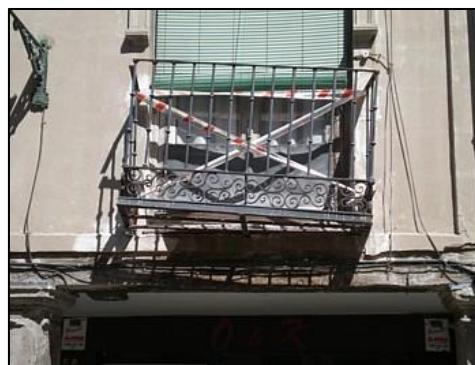
*Paso de vehículos que deja huella*

El paso constante de vehículos —privados o de carga y descarga— también provoca daños en columnas, suelos y estructuras, además de hacer algo quimérico su uso peatonal (las velocidades son inadecuadas). En un rango horario quizá demasiado amplio, la calle parece un enorme aparcamiento en superficie. Coches, furgonetas, cables, tubos... deslucen su aspecto y provocan serios daños. Pese a las numerosas quejas, parece que no se toma acción. Mientras, la calle se degrada de día en día. Si bien algunas de estas actuaciones —como el soterramiento del cableado— son costosas, se podrían acometer por tramos, paulatinamente, con el concurso de las empresas pertinentes. Algo en lo que ninguna corporación municipal, al margen de colores, parece atreverse a dar soluciones. Necesitamos recuperar la calle Mayor, para todos, dando prioridad al peatón.

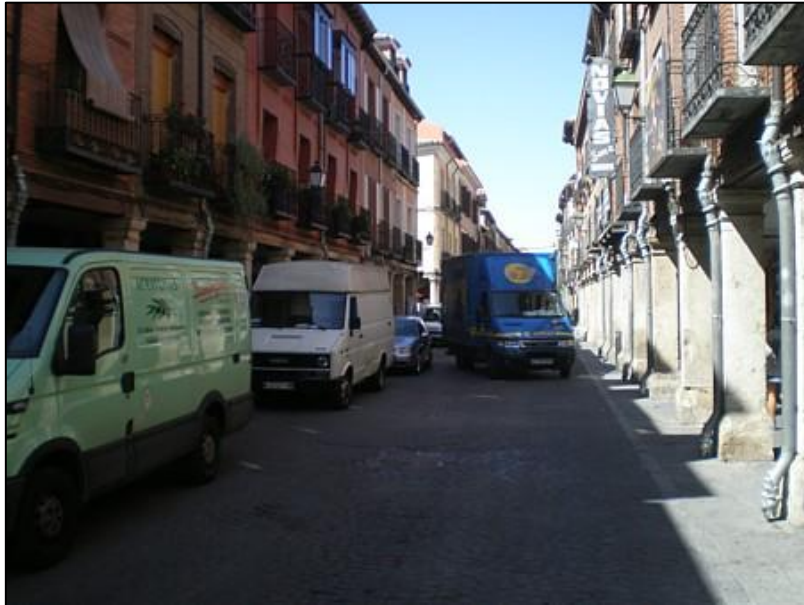
A lo largo de toda la calle, las obras de mantenimiento e instalaciones varias (electricidad, luz...) constituyen otro de los más graves riesgos. Se taladran columnas y fachadas, añadiendo 'decoración moderna' en forma de tubos, cables y cajetines. Cuando una reparación hace necesario abrir el suelo, tras levantar adoquines o losas de granito, es habitual encontrar que, con el cierre, se dejan remates toscos, bien visibles, con la piedra dañada y abundando el cemento. Abundancia de cemento que también pretende disimular la pérdida de adoquines.

*Tráfico intenso, junto a columnas y pilares*

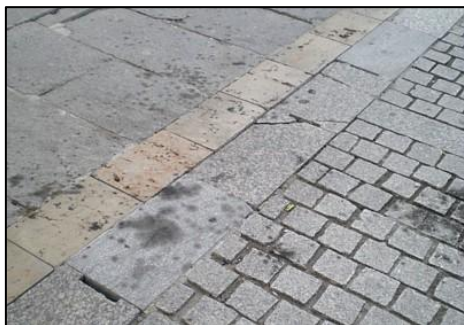
***Manchas de aceite, losetas quebradas...***

Con todos los ingredientes para ser escenario de grandes acontecimientos, o de paseos urbanos de quietud y deleite, sin embargo la plaza se ha transformado en un lugar de aparcamiento casi indiscriminado, muelle de carga y descarga, sitio de concentración desordenada, para lo que parecen servir bien el césped, interior de la lonja, bancos, parterres, etc. La escasa o nula vigilancia, la permisividad, amenazan con degradar esta céntrica plaza. El diligente trabajo de jardineros y personal de limpieza se queda en poco tras la 'gimkana' heterogénea de cada día.

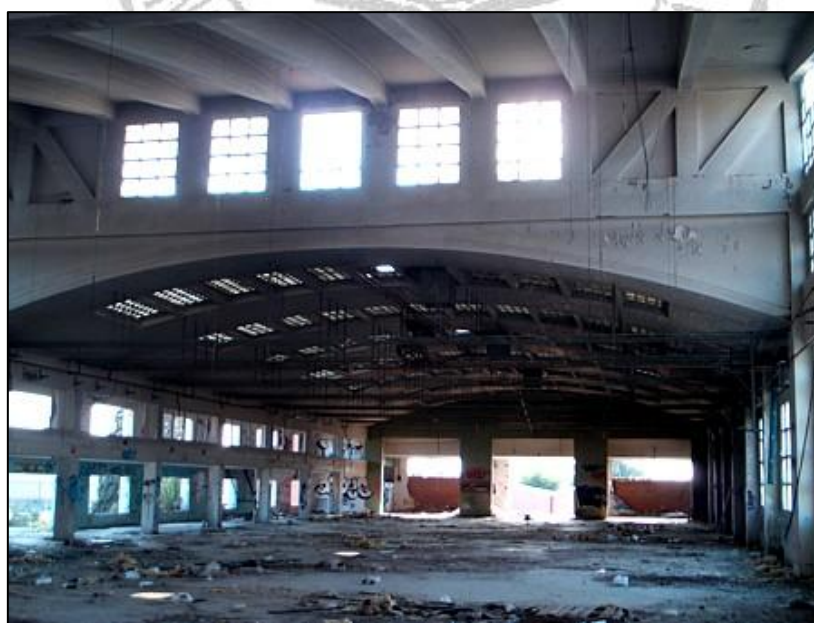
Cristales rotos, hogueras que provocan cambios bruscos de temperatura junto a vigas y forjados, degradación... La que fuera señera 'tarjeta de visita' al entrar en Alcalá, se ha dejado convertir en un basurero a cielo abierto. Triste espectáculo ante el visitante y vecino.

*Lamentable estado del interior*

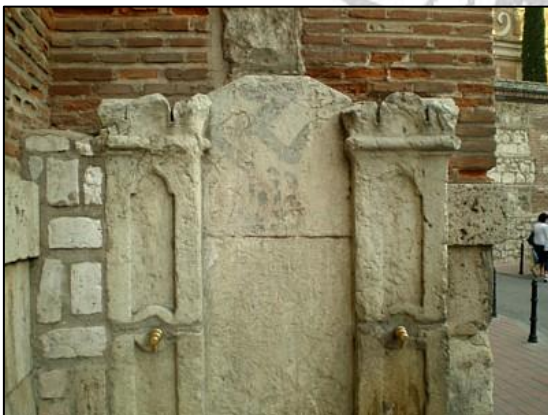
***Degradación y grifos inadecuados***

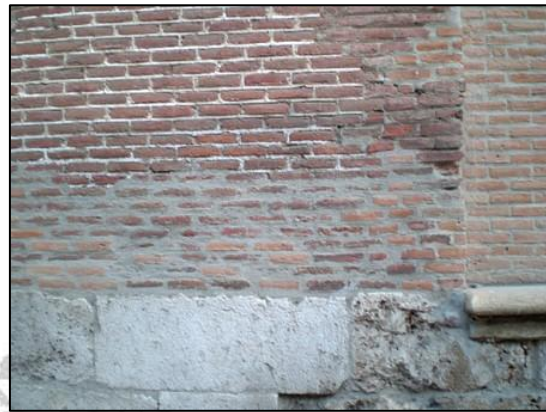
**Restauración deficiente en el exterior del MAR**

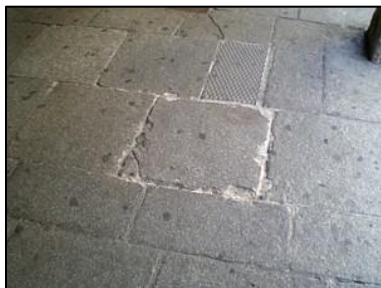
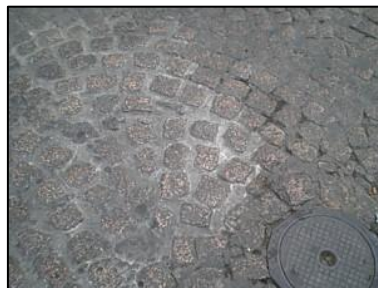
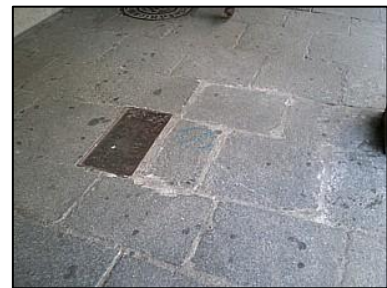
**Actuaciones deficientes en la Calle Mayor**

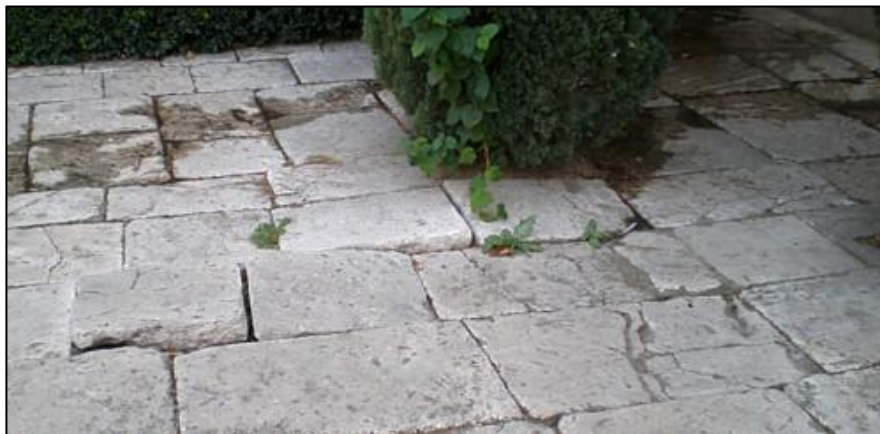
*Trinitarios Descalzos, ante fachada: daños por arbolado y fugas de agua*
