Lista Roja del Patrimonio Complutense

Una relación del patrimonio histórico en riesgo

***Alcalá de Henares
2009***

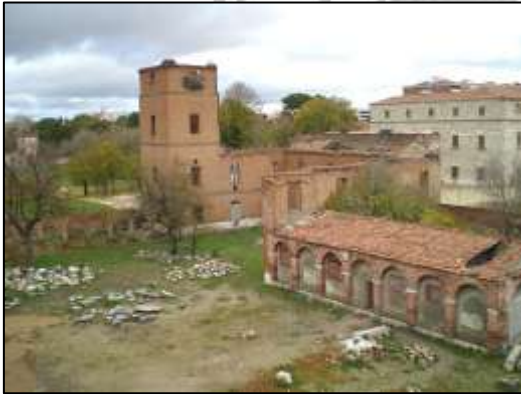
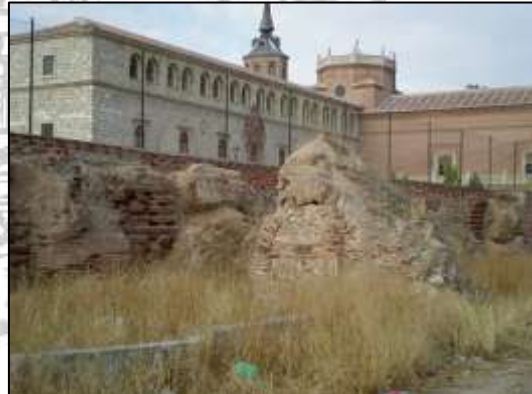
Estado actual: Daños por humedades en el edificio que se mantiene en pie, abandono y expolio en las ruinas que permanecieron tras el incendio de 1939.

Desolación, abandono y expolio que no cesan

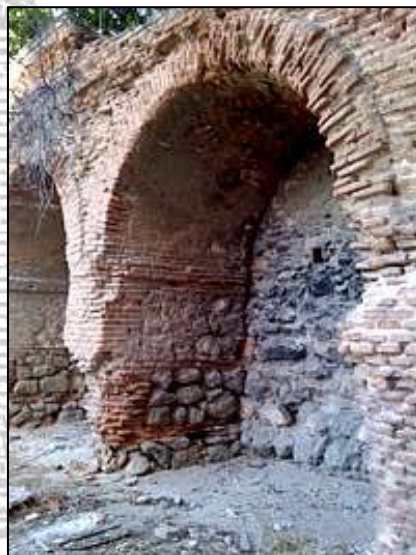
Daños que continúan

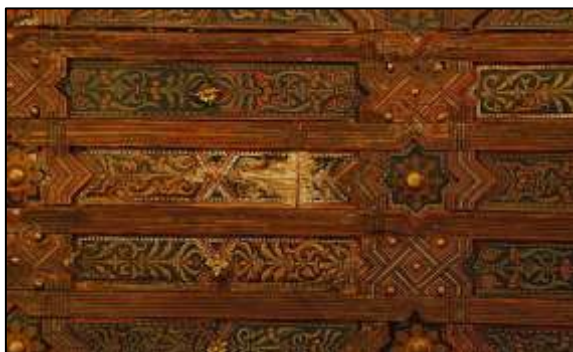
Estado actual: Artesonados con desperfectos de diversa índole en los que se han caído elementos decorativos. Aparecen otros movidos de sitio, como algunos de los elementos que conforman la tablazón de la techumbre, lo que llega a provocar que, a través de los orificios que dejan, entre la luz cenital y caigan intermitentemente plumas y excrementos de las palomas que, entre las cerchas del tejado y el extradós del artonado, campan a sus anchas, incluso llegando a anidar. Se observa en algunos puntos deformidades de la estructura. Las cerchas metálicas del s. XX hacen soportar a los muros más peso. Problemas de humedades y grietas en los muros, lo que ha llegado a afectar en puntos localizados de

Desperfectos en el artesonado

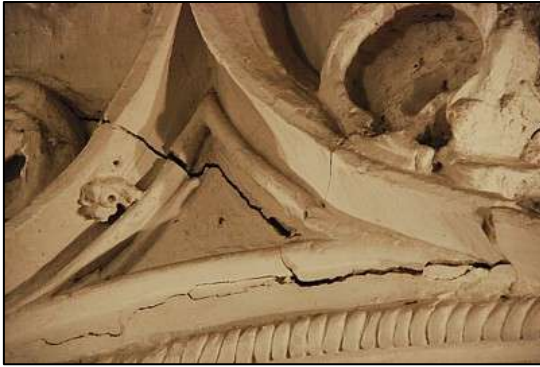
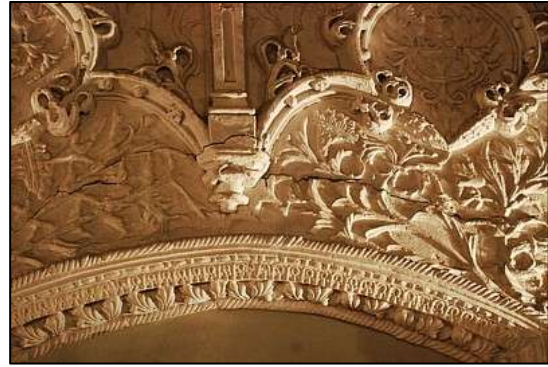
manera flagrantemente grave a las yeserías, provocando en algún caso caídas de elementos decorativos, “descascarillamiento” de las capas de pintura que cubren tanto los muros como las yeserías y riesgo estructural por las grietas, especialmente en el muro derecho, el que presenta la decoración tardogótica. Acumulación excesiva de suciedad por la palomina caída desde los artesonados sobre el sepulcro.

Grietas y desperfectos en yeserías

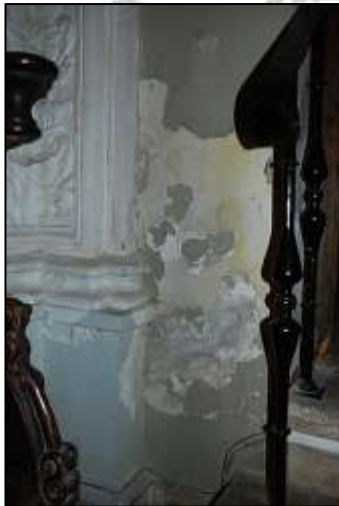
Humedades en paramentos

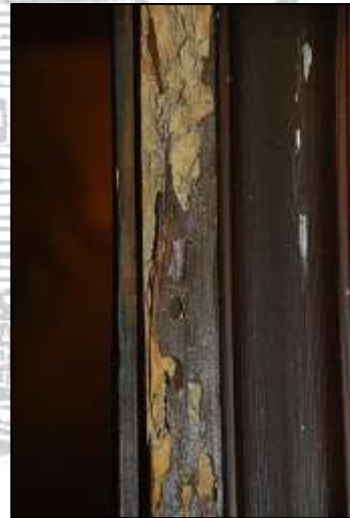
Xilófagos y daños en madera

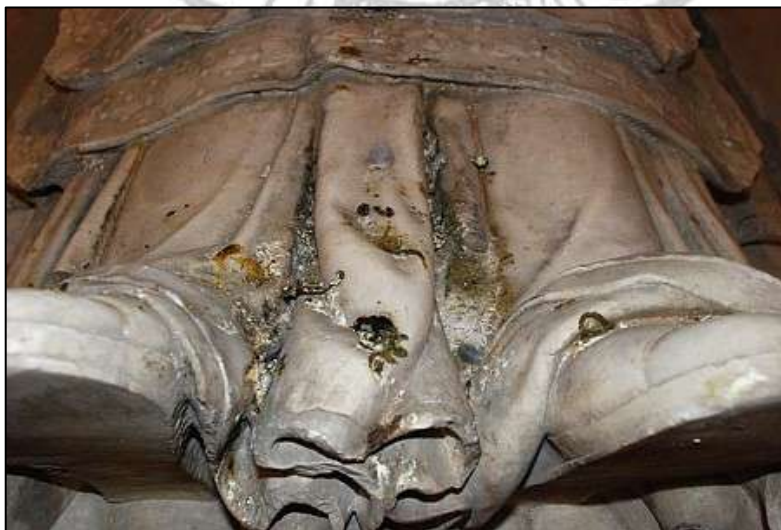
Palomina y suciedad en el sepulcro de Cisneros

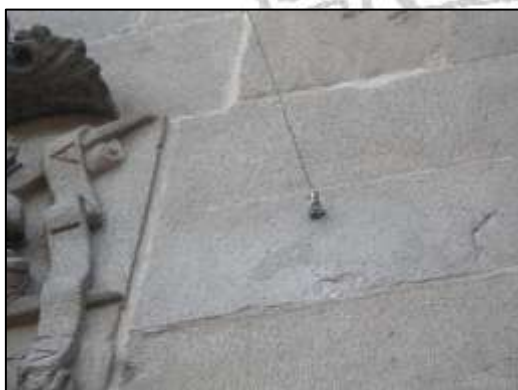
¡¡Taladros recientes en la piedra!!

La idea de instalar en 2001 un sistema electrostático que ahuyentara a las palomas, en principio positiva y necesaria, ha tenido resultados negativos. Bien fuera por su deficiente instalación, o por la ausencia de mantenimiento, al poco tiempo carecía de efectividad. Los cables, desprendidos, empezaron a verse colgando por las fachadas, alterando estéticamente su aspecto, como guirnaldas de pésimo gusto. Hasta el día de hoy.

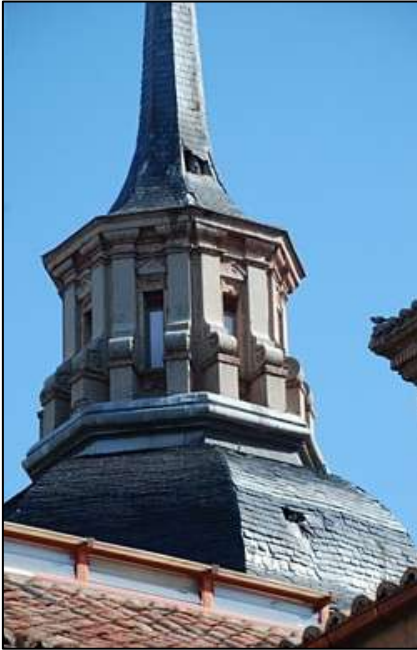
Daños en las cubiertas de pizarra

Si la iglesia jesuita en su fachada nos brinda una soberbia visión, la estampa posterior no es menos monumental, ofreciéndonos la panorámica de un notable conjunto de cúpulas de singular relieve. Sin embargo estas cúpulas, particularmente la de las Santas Formas, también nos muestran grietas muy evidentes, así como huecos en las cubiertas, de tal tamaño que permiten el libre acceso de aves a su interior. Especialmente palomas, que entran y salen, haciendo dentro sus nidos. La lluvia y el viento tampoco encuentran impedimentos a su paso.

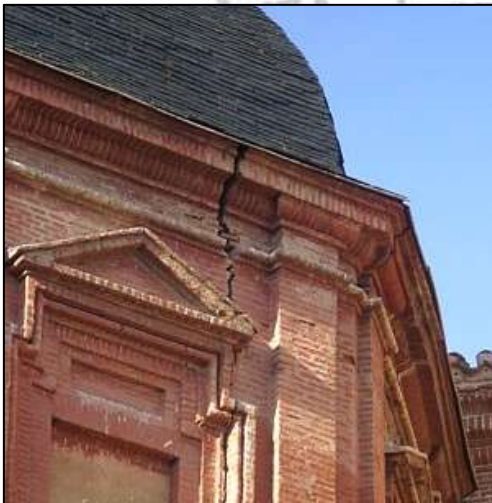
Grietas en el exterior

Al redactar estas líneas se están realizando obras de retacado y consolidación en las fachadas al callejón de las Santas Formas. Estas actuaciones, bienvenidas, parece que no contemplan las cubiertas, ni el interior. Será un remozado estético, de cara al exterior, que mantendrá ocultos los daños subsistentes en estructuras, capa pictórica y otros elementos. Urge tomar medidas sin más dilaciones.

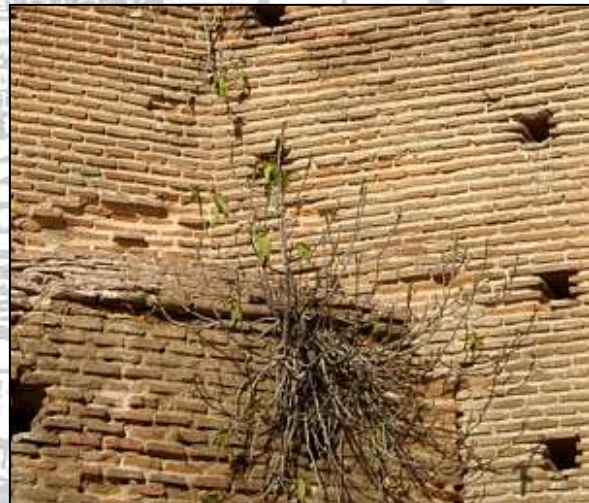
Vegetación y erosión

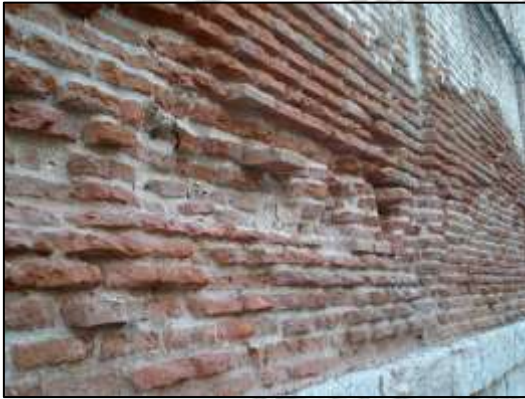
Importante degradación en los muros

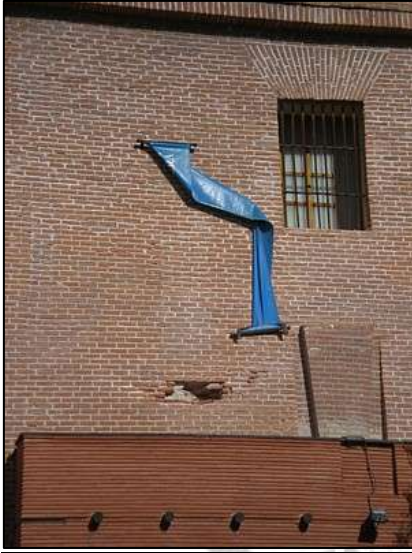
Daños en la fachada

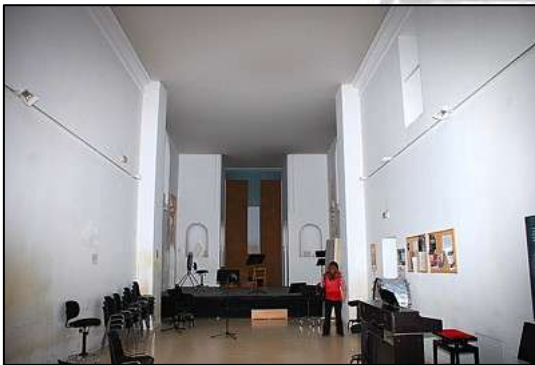
¿Quién se ha llevado la bóveda de la iglesia?

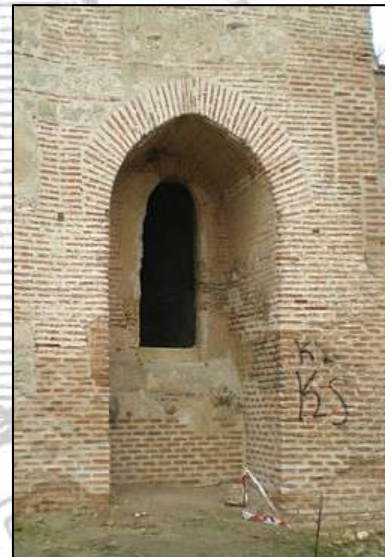
Pintadas

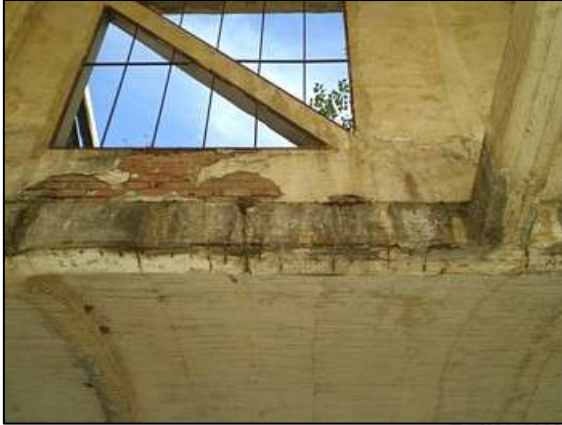
La degradación es visible

La falta de mantenimiento, su estado de abandono, van dejando huella en los muros y estructura, que evidencian daños por humedades, así como la colonización de vegetación que altera su integridad. De no tomarse cartas en el asunto, cuando se pretenda materializar alguno de los proyectos tantas veces barajados, los graves daños harán inviable su utilización. Habríamos perdido un elemento singular, algo que no nos podemos permitir.

Es preciso acometer las debidas obras de mantenimiento y protección. La estructura ha de ser revisada por personal cualificado —del que no carece la Universidad, afortunadamente—, que ha de estimar las actuaciones necesarias, identificando daños, patologías y medidas a adoptar. Aunque no pueda actuarse sobre el hangar en la actualidad, dotándole de contenido y funcionalidad, sí es posible protegerle. Posible y necesario. No es una simple estructura de hierro y hormigón, sino una notable obra atribuida al ingeniero catalán Esteban Terradas (1883-1950), catedrático en las Universidades de Barcelona y Central de Madrid, doctor en Ciencias Exactas y en Ciencias Físicas, miembro de la Real Academia de la Lengua (entre otras), pedagogo y conferenciante.

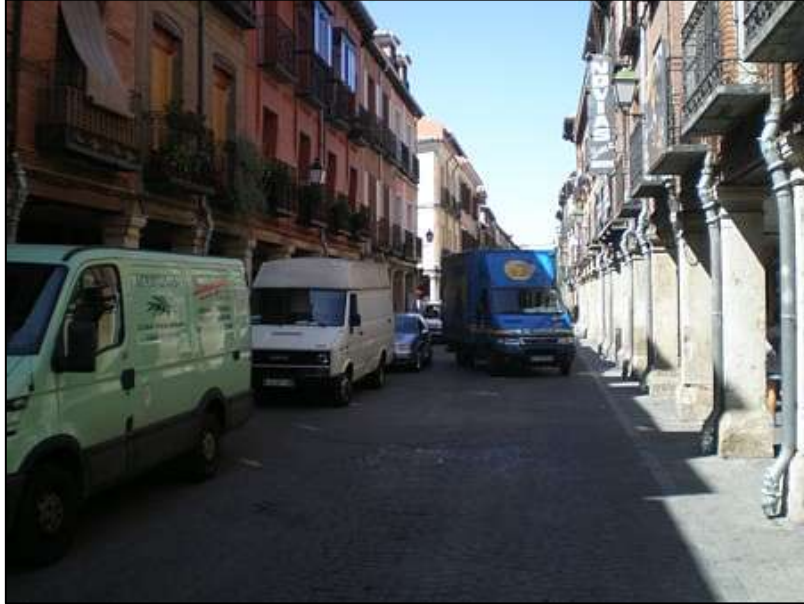
Tráfico intenso, junto a columnas y pilares

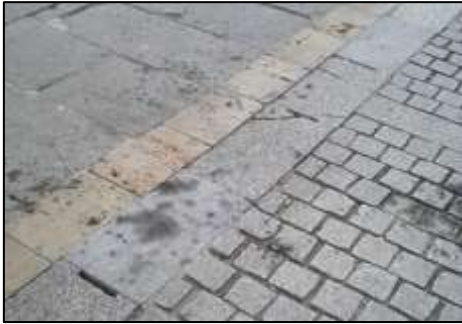
Manchas de aceite, losetas quebradas...

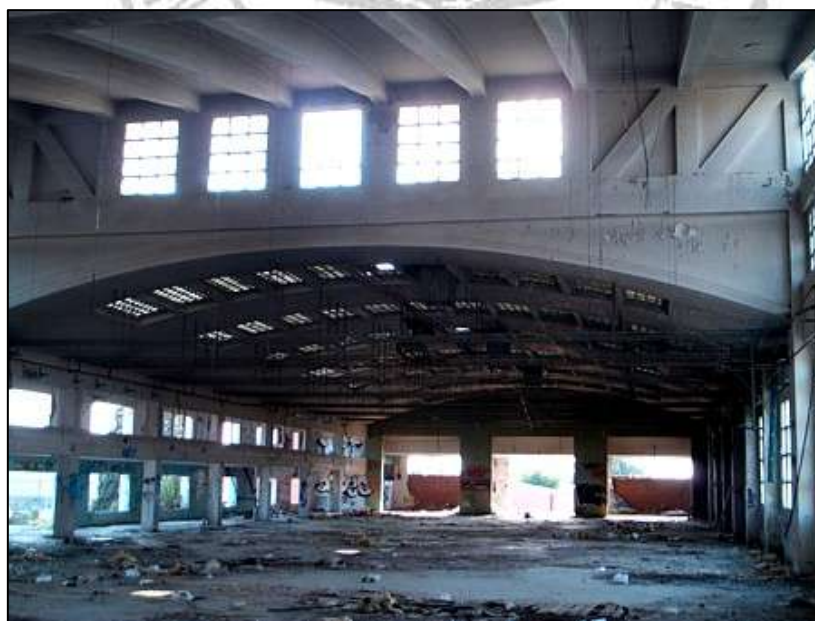
Cristales rotos, hogueras que provocan cambios bruscos de temperatura junto a vigas y forjados, degradación... La que fuera señera 'tarjeta de visita' al entrar en Alcalá, se ha dejado convertir en un basurero a cielo abierto. Triste espectáculo ante el visitante y vecino.

Lamentable estado del interior

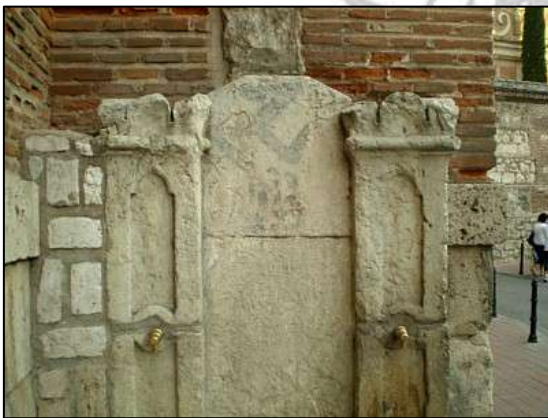
Degradación y grifos inadecuados

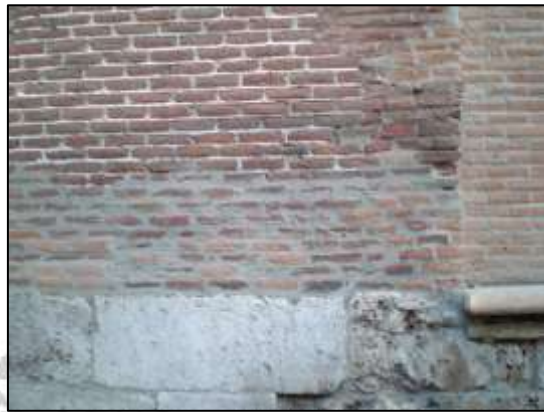
Restauración deficiente en el exterior del MAR

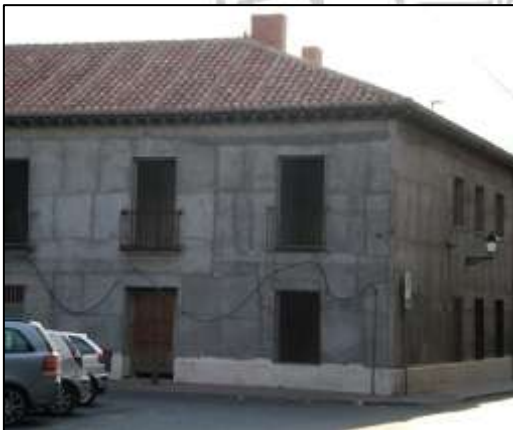
Menos cemento y más morteros de cal

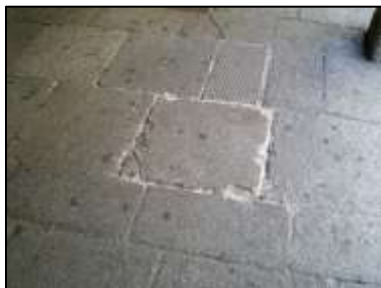
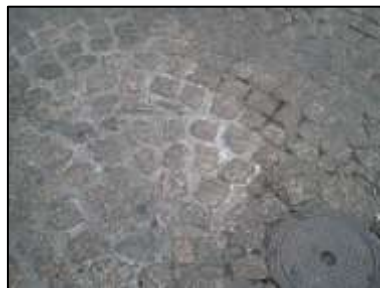
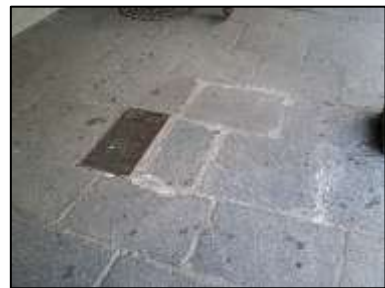
Actuaciones deficientes en la Calle Mayor

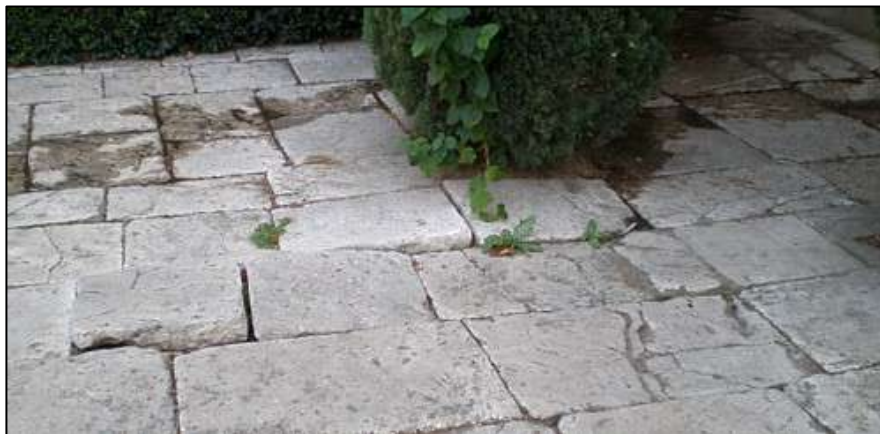
Trinitarios Descalzos, ante fachada: daños por arbolado y fugas de agua
