# ***Lista Roja del Patrimonio Complutense***

***Una relación del patrimonio histórico en riesgo***

*Lista Roja del Patrimonio Complutense*  
*Una relación del patrimonio histórico en riesgo*  
1ª Edición (digital e impresa), noviembre 2009

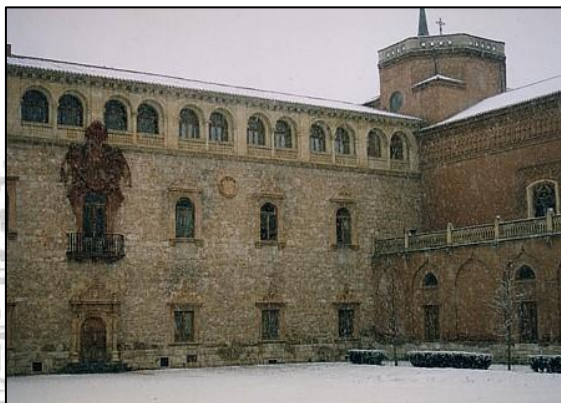
*Fachada principal*

**Estado actual:** Daños por humedades en el edificio que se mantiene en pie, abandono y expolio en las ruinas que permanecieron tras el incendio de 1939.

**Riesgo:** Grave.

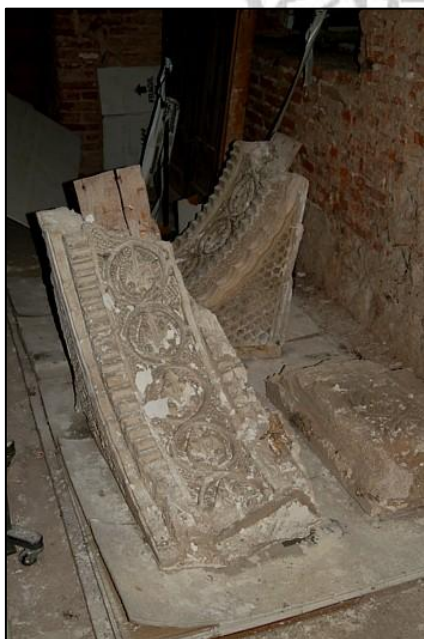
**Estado actual:** Quebrado, abandonado y en deterioro progresivo; almacenado en pésimas condiciones.

**Estado actual de abandono**

Lo que podría haber sido el principio de una deseada recuperación y restauración del arco, no resultó sino otra triste etapa en su largo y penoso devenir. Pésimamente almacenado en el interior de la ruinosa y olvidada excárcel de mujeres, La Galera, por su situación parece que solo espera el momento de su total desaparición, con más pena que gloria.

Pese a sus graves daños, aún es posible recuperarlo. Según muestran las fotos de su estado actual, se conservan todos o la mayor parte de los fragmentos, pese a los daños. Pero si se demora, ya no habrá marcha atrás. Alcalá habrá perdido entonces una de sus “pequeñas” joyas más preciadas. Un lujo

que no podemos permitirnos. Es urgente la actuación, por parte de la Universidad (propietaria), del Ayuntamiento, de la Comunidad, o de todos en conjunto. Hablamos de un bien patrimonial que no puede quedar al arbitrio de una sola persona o institución.

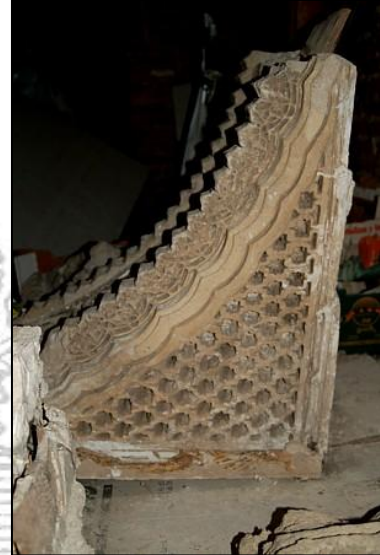
*Estado actual, otra vista*

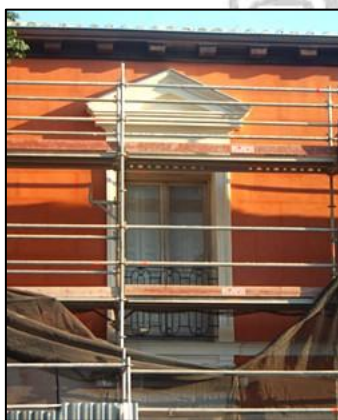
**Trabajos de restauración**

Comprado por el Ayuntamiento en 1999, durante años se ha especulado acerca de su posible uso. Desde Museo de la Lengua, o de la Ciudad (tan necesario), junta de distrito... hasta la actualmente barajada de museo sede de la colección pictórica de los Madrazo, en posesión de la Comunidad de Madrid. Museo que, de conseguirse, aportaría a la ciudad un espacio de alto valor, importante foco de atracción cultural. Al momento de redactar estas líneas, se está procediendo a la restauración de cubiertas y fachadas, desconociendo por ahora la profundidad y acierto de estas actuaciones.

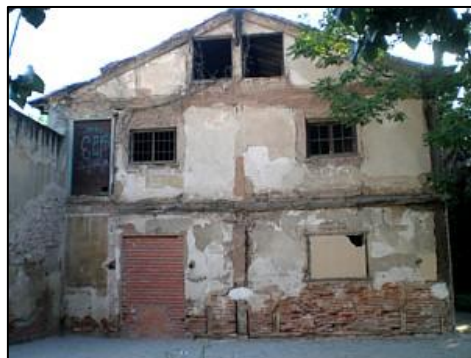
¿Por qué, entonces, incluirlo en este catálogo? En tanto no tenga una recuperación completa, respetuosa y no disponga de un destino digno, sigue siendo un edificio en situación precaria. El vandalismo y abandono han causado serios deterioros en su entorno y estructura.

**Aspecto de la parte posterior**

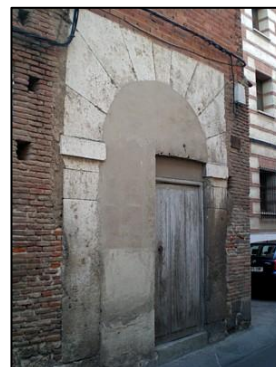
Por otra parte, permanece en pie parte de la que fuera iglesia anexa. De su fábrica quedan algunos muros perimetrales, sin techado, de ladrillo y cajones de mampostería. También se encuentra, con salida a la travesía de Avellaneda, una sencilla portada, realizada con sillares de piedra formando un arco de medio punto, al parecer procedente de otra ubicación. En la actualidad se encuentra tapiada parcialmente y deteriorada. En el centro de este lienzo de pared, la base de sillarejo parece indicar la zona donde pudo haber estado la puerta original, centrada. ¿Quizá sea esta misma, reubicada por los nuevos usos? Detrás, la otrora nave de la iglesia da paso a un solar, cubierto por la maleza y con un par de vehículos abandonados como únicos feligreses. Es este otro de esos edificios (o restos) que, pese a su historia, pasa desapercibido y corre el riesgo de ser víctima de la feroz piqueta, o de la falta de conservación, en cualquier momento. No puede faltar en este catálogo de patrimonio histórico en riesgo.

***Portada lateral en su actual estado***

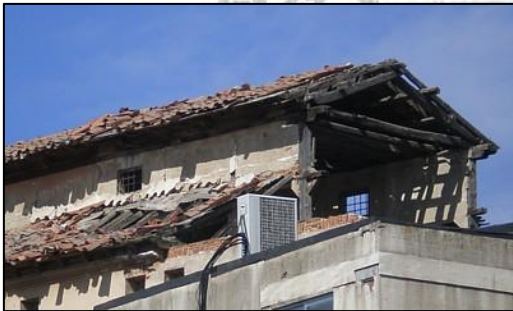
*Abandono y ruina inminente*

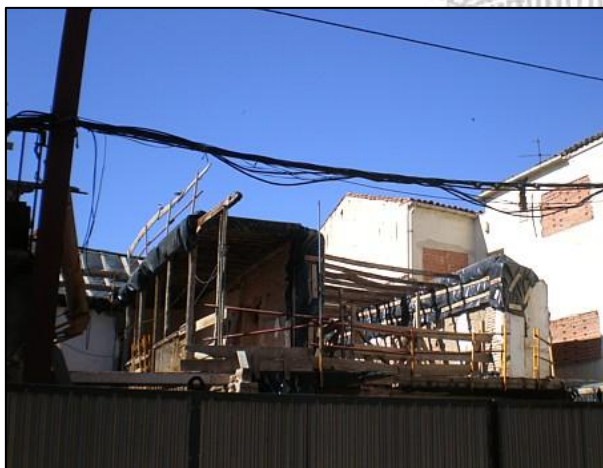
**Estado actual, medio derruido**

Tras resistir honrosamente el paso de los siglos sin demasiadas alteraciones, en fechas recientes se ha dado comienzo a lo que parecía ser su rehabilitación. La protección de que goza su estructura hacía prever unas actuaciones respetuosas, bajo supervisión adecuada. La realidad resultó ser otra. Buena parte del edificio 'se ha venido abajo', algo que se habría podido evitar con una buena consolidación previa. Lo que queda en pie sigue bajo seria amenaza de desaparición. De perderse este inmueble, Alcalá vería desaparecer con él uno de sus más bellos, desconocidos e interesantes patios de columnas. La posible reconstrucción posterior no dejaría de ser una recreación falsa; un decorado de escaso valor. Cada una de las intervenciones autorizadas en estas casonas, testimonios valiosos de la arquitectura

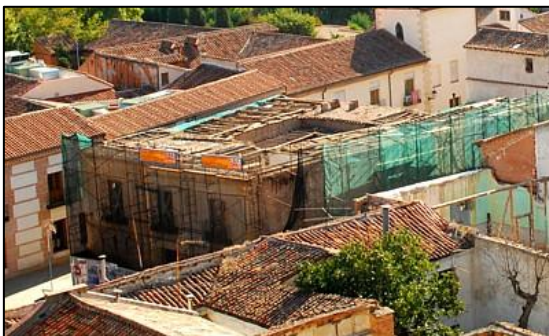
*Primer paso: dejarlo sin cubiertas*

Hace ya varios años que cesó su última ocupación y uso. Se desalojó a los inquilinos. El edificio fue comprado por una conocida constructora local y, supuestamente, se daría paso a su rehabilitación respetuosa, como edificio protegido que es. Pero las obras, al poco tiempo de colocar los andamios, cesaron. No sin primero dismantelar las cubiertas. ¿Tanta prisa corría quitar las tejas? El interior quedó a la intemperie, víctima de las inclemencias del tiempo y la lluvia. Así se han dejado pasar los años, sin que la propiedad haga aparentemente nada por su cuidado, dejando correr el tiempo. El edificio amenaza ruina y puede venirse abajo en

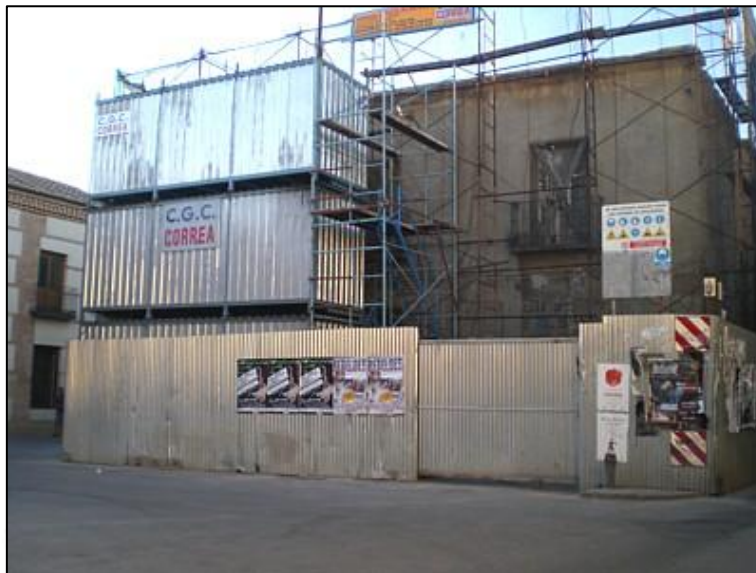
cualquier momento. La licencia de obras se mantiene en vigor gracias a ciertas lagunas burocráticas. Si el destino que le espera a este edificio es el de ver su estructura transformada para albergar modernos apartamentos, minicines u otros fines que desvirtúen fachadas, volúmenes o interiores (no olvidemos su patio de columnas), Alcalá habrá perdido otra parte de su esencia. Y no habremos hecho nada por evitarlo. Con el patrimonio de todos no se juega.

*Estado actual: una obra paralizada por muchos años*

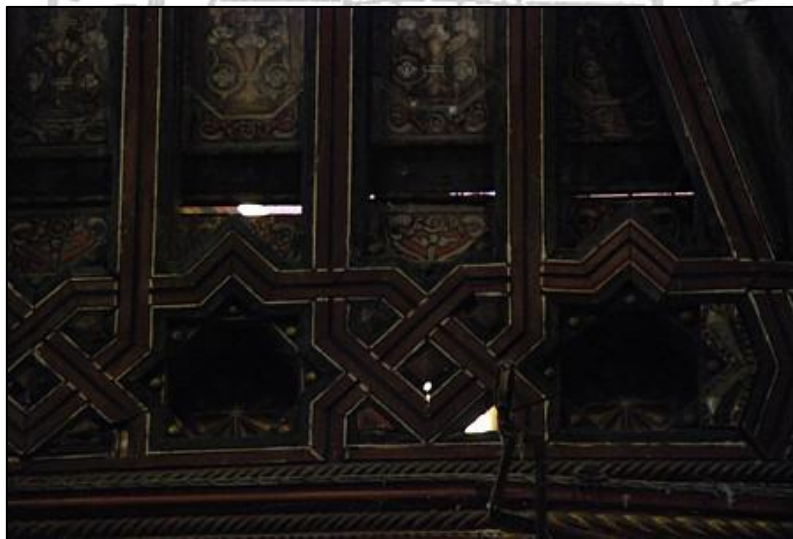
**Estado actual:** Artesonados con desperfectos de diversa índole en los que se han caído elementos decorativos. Aparecen otros movidos de sitio, como algunos de los elementos que conforman la tabla de la techumbre, lo que llega a provocar que, a través de los orificios que dejan, entre la luz cenital y caigan intermitentemente plumas y excrementos de las palomas que, entre las cerchas del tejado y el extradós del artesonado, campan a sus anchas, incluso llegando a anidar. Se observa en algunos puntos deformidades de la estructura. Las cerchas metálicas del s. XX hacen soportar a los muros más peso. Problemas de humedades y grietas en los muros, lo que ha llegado a afectar en puntos localizados de

**Huecos a través del artesonado; luz solar**

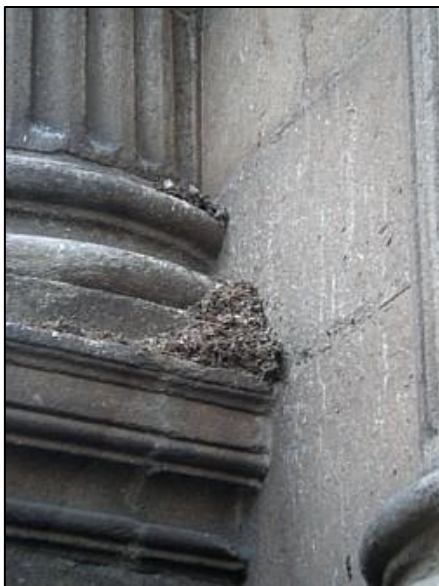
Pese a la importante restauración y limpieza recibidas en 2001, la fachada se encuentra actualmente muy descuidada, fruto de la ausencia de mantenimiento. Pareciera que buena parte de aquél esfuerzo se ha echado a perder. Las acumulaciones de palomina llenan otra vez los huecos, dejando su impronta, afeando y facilitando la degradación de la piedra. Nuevas plantas vuelven a medrar, desplazando sillares y propiciando el paso del agua, que daña seriamente la fábrica. Agresiones que, de no ser atajadas a tiempo, darán paso a una situación de serio riesgo, de pérdidas irreparables.

**Acumulación de excrementos**

Recuperación, supervisión cualificada, respeto y mantenimiento. Esas, entendemos, son las claves para que no se pierda el buen trabajo hecho por el equipo restaurador.

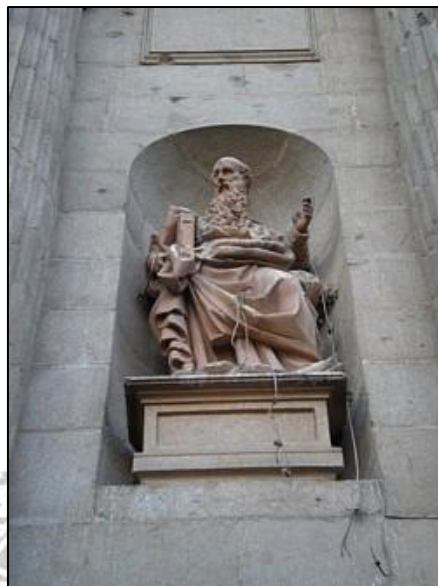
La idea de instalar en 2001 un sistema electrostático que ahuyentara a las palomas, en principio positiva y necesaria, ha tenido resultados negativos. Bien fuera por su deficiente instalación, o por la ausencia de mantenimiento, al poco tiempo carecía de efectividad. Los cables, desprendidos, empezaron a verse colgando por las fachadas, alterando estéticamente su aspecto, como guirnaldas de pésimo gusto. Hasta el día de hoy.

**Cables colgando entre las estatuas**

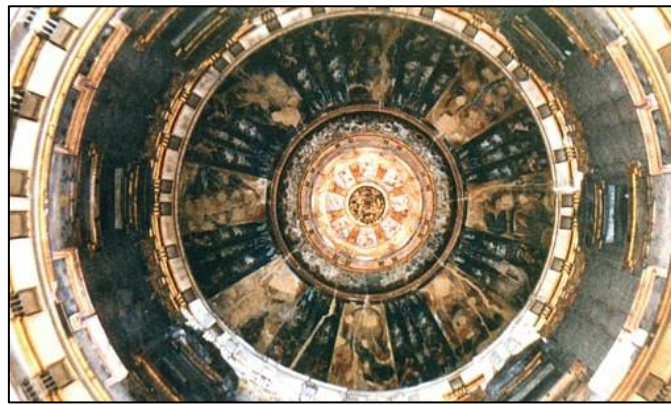
En el interior de la cúpula, los frescos se ven seriamente afectados, avanzando en su deterioro. Una situación que se prolonga por decenios. Son amplios los sectores ya irre recuperables, apenas conocidos y documentados en antiguas fotografías. Alegorías, angelotes y filacterias se degradan y borran. Día a día se descarna la estructura, temiendo llegue a ser peligrosa para la integridad del edificio, así como para los transeúntes. Pese a los numerosos anuncios de pronta restauración, los años pasan sin resultados, poniendo en grave riesgo uno de los elementos patrimoniales más importantes de toda Alcalá. ¿Habrà que esperar a ver en el suelo cúpulas y chapiteles para reaccionar? Aunque se pudieran recrear los elementos arquitectónicos, las pinturas serían del todo irre recuperables.

***Decoración pictórica del interior de la cúpula***

Al redactar estas líneas se están realizando obras de retacado y consolidación en las fachadas al callejón de las Santas Formas. Estas actuaciones, bienvenidas, parece que no contemplan las cubiertas, ni el interior. Será un remozado estético, de cara al exterior, que mantendrá ocultos los daños subsistentes en estructuras, capa pictórica y otros elementos. Urge tomar medidas sin más dilaciones.

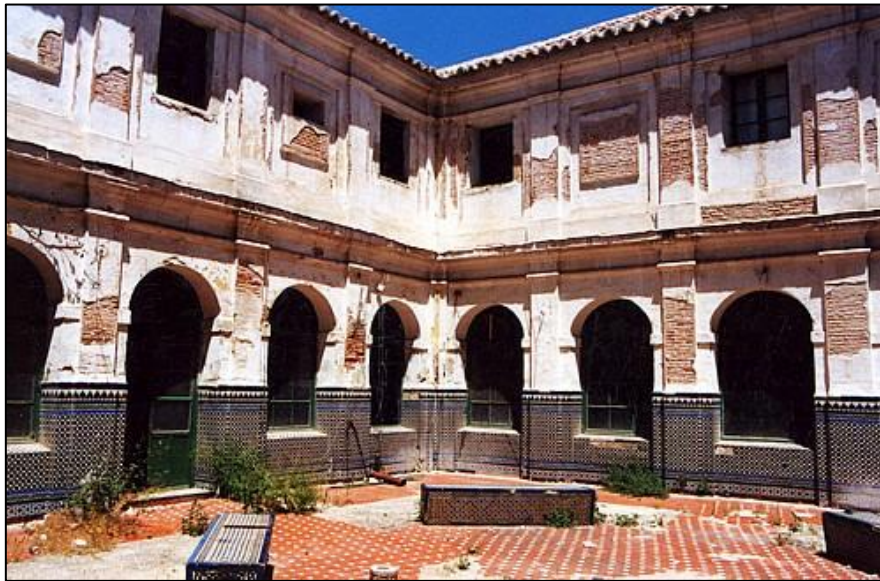
En definitiva, estamos ante uno de los colegios-convento del tramado universitario que aún permanece como asignatura pendiente para la ciudad, viendo cómo sus muros son socavados, el abandono lo enseñoorea y el tiempo deja en él su dañina impronta. Por demasiados años.

*El claustro, en su estado actual*

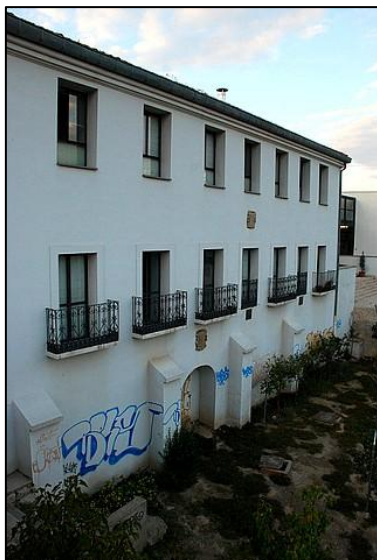
*Lamentable aspecto exterior*

El vandalismo, acentuado por el escaso mantenimiento y vigilancia, dejan su impronta de manera poco agradable en este inmueble. Numerosos grafitis, roturas, así como un entorno bastante desmejorado, poco atendido, hacen que este conjunto se halle en una situación penosa, digna de hacerse notar.

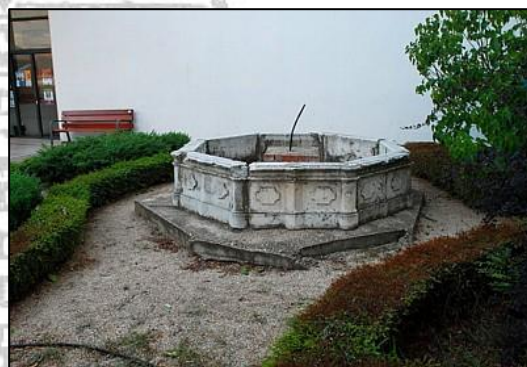
*Desolador*

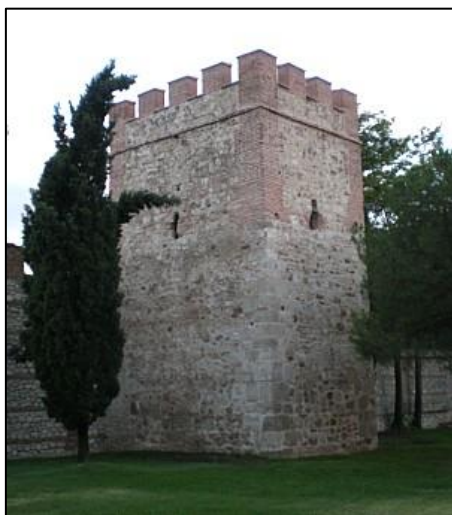
**Árboles mal ubicados**

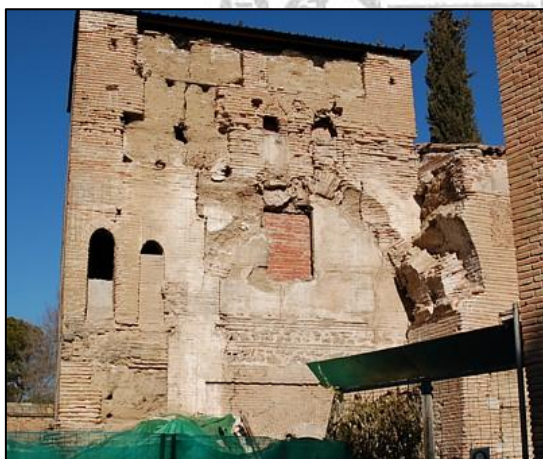
**Estado tras el derrumbe**

En diciembre de 2005, a causa de un corrimiento de tierras debido a las intensas lluvias, el arco ojival se derrumbó. Apenas recibía atención y su mantenimiento era prácticamente nulo. Actualmente, tras larga pugna entre Administraciones y Obispado, se están llevando a cabo los trabajos de reconstrucción y consolidación del monumento, de sus elementos arquitectónicos, mediante la reutilización de los materiales recuperados tras el derrumbe —*anastilosis*—. Según se informa, se consolidará la estructura, con realce de la cimentación y protección de las fábricas para evitar el deterioro del paso del tiempo. La restauración está previsto que contemple el desmontaje de la cubierta, la recuperación de los cajones de tapial, el cosido de grietas y fisuras, picado de cementos y morteros, así como el retacado de las fábricas de ladrillo dañadas. Para las fachadas, se recuperarán y consolidarán los cajones de tapial, se picarán los cementos y morteros, se rejuntará el ladrillo, se ejecutará una nueva cubierta, así como una pasarela de acceso al cuerpo superior de la puerta.

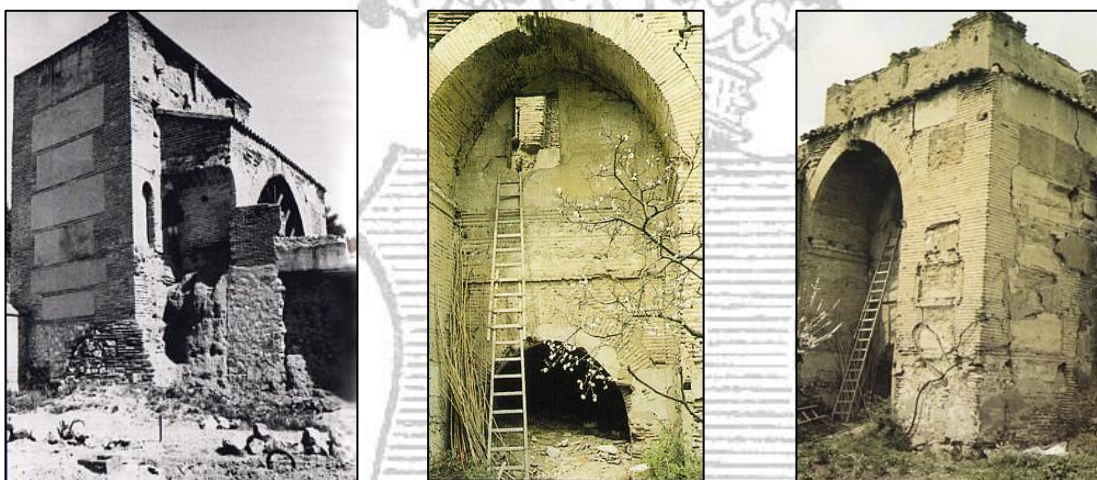
*Diferentes aspectos de la puerta antes del derrumbe, con el arco ahora desaparecido  
(foto 1, Basilio Pavón; fotos 2 y 3, Sánchez Moltó)*

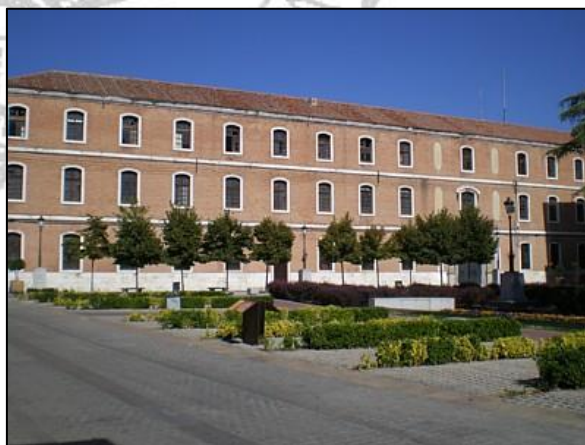
*Fachada a la plaza de San Diego*

**Estado actual:** Cerrado, en proceso de demolición parcial, excavación arqueológica y reconstrucción?

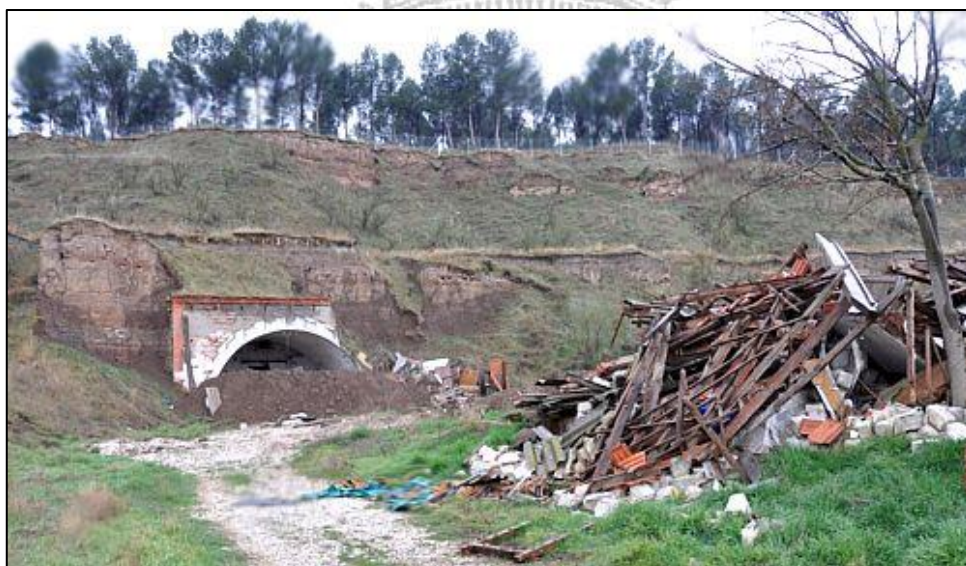
A su lado, se había excavado otro habitáculo con la finalidad de servir como refugio antiaéreo, con 29 m<sup>2</sup> de superficie. Al parecer, se halla actualmente oculto por derrumbes de tierra. Tres edificaciones de ladrillo en la explanada constituían el cuerpo de guardia y otros servicios. Una pista de poco más de 230 metros enlazaba la boca del túnel con la carretera de Loeches, trazando una amplia herradura. Poco más de 76.000 pesetas de la época fue el presupuesto de toda la obra. Las estructuras en el exterior se hallan actualmente en completa ruina, reducidas a escombros.

**Vista general. Boca del polvorín y ruinas de edificios anexos**

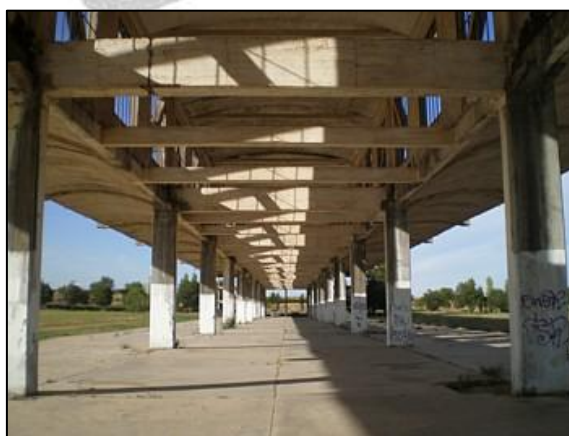
**Perspectiva interior**

**Estado actual:** Daños notorios en estructura.

La falta de mantenimiento, su estado de abandono, van dejando huella en los muros y estructura, que evidencian daños por humedades, así como la colonización de vegetación que altera su integridad. De no tomarse cartas en el asunto, cuando se pretenda materializar alguno de los proyectos tantas veces barajados, los graves daños harán inviable su utilización. Habríamos perdido un elemento singular, algo que no nos podemos permitir.

Es preciso acometer las debidas obras de mantenimiento y protección. La estructura ha de ser revisada por personal cualificado —del que no carece la Universidad, afortunadamente—, que ha de estimar las actuaciones necesarias, identificando daños, patologías y medidas a adoptar. Aunque no pueda actuarse sobre el hangar en la actualidad, dotándole de contenido y funcionalidad, sí es posible protegerle. Posible y necesario. No es una simple estructura de hierro y hormigón, sino una notable obra atribuida al ingeniero catalán Esteban Terradas (1883-1950), catedrático en las Universidades de Barcelona y Central de Madrid, doctor en Ciencias Exactas y en Ciencias Físicas, miembro de la Real Academia de la Lengua (entre otras), pedagogo y conferenciante.

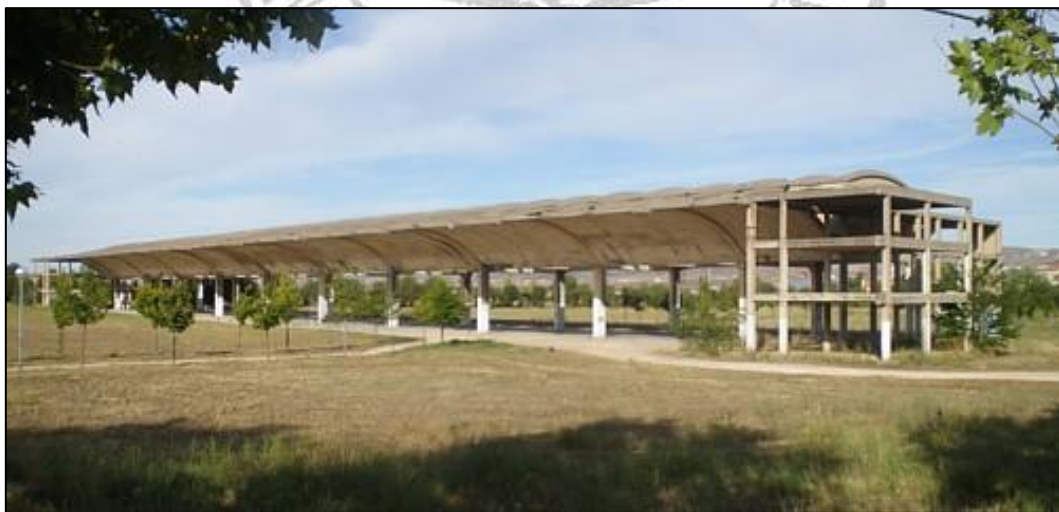
***Vista general***

***La degradación es visible***

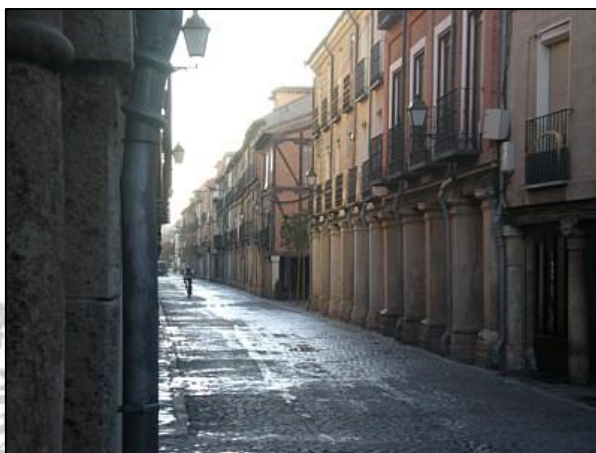
*Vista general*

**Estado actual:** Actuaciones inadecuadas, obras mal rematadas, daño por tránsito de vehículos, cables y elementos ajenos.

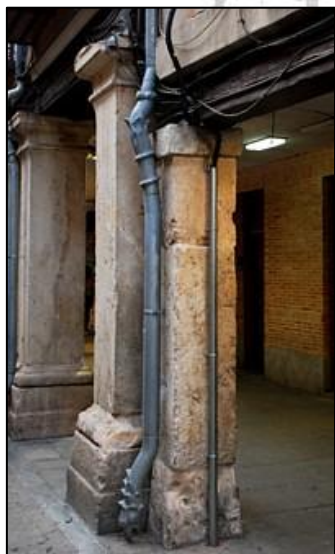
*Taladros por doquier*

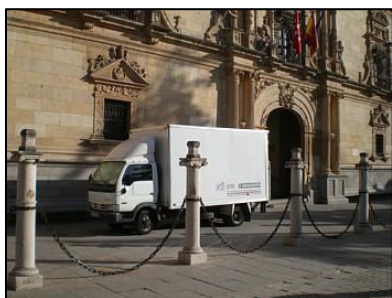
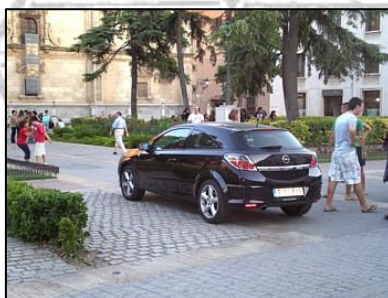
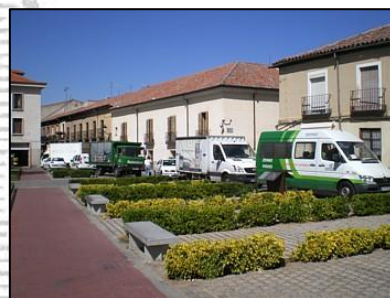
Basta con asomarse cualquier mañana a la plaza, para verla abarrotada de vehículos de carga y descarga, así como vehículos particulares (ver fotos), que circulan en todas las direcciones y velocidades. Por las tardes, parte del trasiego continúa. El resultado es evidente: manchas imborrables de aceite en el pavimento, losetas quebradas, setos hundidos por amplias rodadas, ramas partidas, acumulación de basuras y la invasión de un espacio que deja de ser de todos, para convertirse en aparcamiento y solaz de unos pocos.

***'Típicas' estampas de una plaza peatonal y monumental del casco histórico complutense***

En definitiva, un triste espectáculo al que parece nos estamos acostumbrando los alcalaínos, pero que no deja de sorprender al visitante. ¿Hasta cuándo? Hay que reconsiderar los usos que admite la plaza, así como los permisos de acceso. Se debe buscar alternativas viables para la carga y descarga, que no sean a costa del patrimonio histórico y natural, a costa de un ámbito que debe mantenerse íntegro. Visitable y accesible, pero sin alteraciones que pongan en peligro o dañen su belleza y pulcritud.

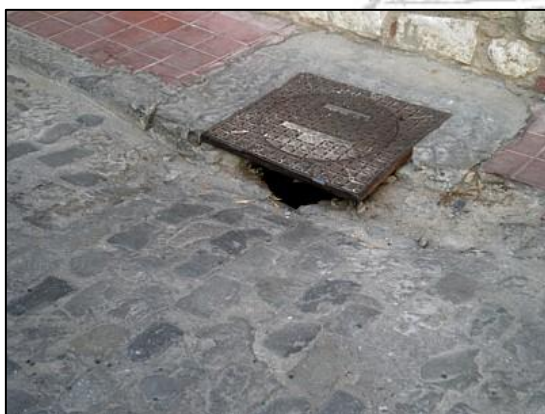
**Lamentable estado de conservación**

Es esta una calle que merece la pena andarla con la 'mirada abajo', al suelo que se pisa; notar su tacto bajo las suelas. Si se limitase el acceso de vehículos, se restauraran (no rehicieran) adoquinado y aceras, recuperando los materiales ya existentes, podría convertirse este bello rincón en uno de los más pintorescos y característicos del casco histórico de la ciudad; un noble pasillo de comunicación entre las instalaciones del Parador Nacional y Hostería del Estudiante

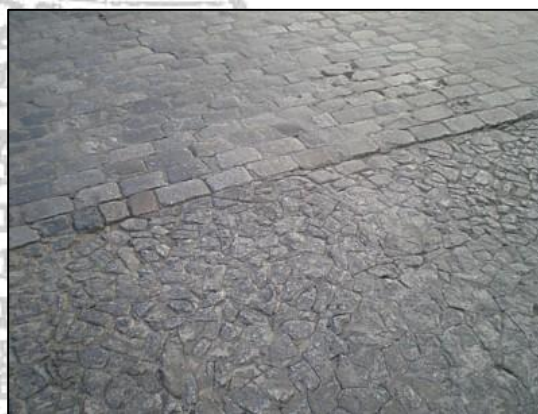
**Tramo final a Colegios, cambio de firme**

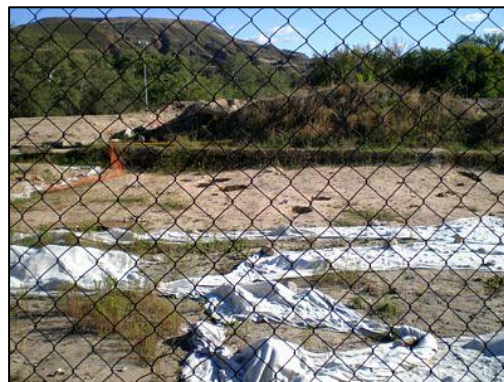
**Vista general de la excavación (año 2008)**

La expansión de la ciudad afectó seriamente el yacimiento, riesgo que no termina de desaparecer. Tras cesar en el uso de los depósitos de gas (Finangás), recientes planes proyectan la construcción de viviendas en el terreno, lo que causaría graves daños en el

yacimiento, o lo haría desaparecer de manera definitiva e irrecuperable. No podemos olvidar que está catalogado como Bien de Interés Cultural; la legislación lo ampara. Es necesario, *imprescindible*, mantener este lugar en la lista de elementos en riesgo en tanto no haya una solución definitiva que preserve el lugar. Mientras primen la especulación y el dinero, no estará seguro. Patrimonio frente a ladrillo.

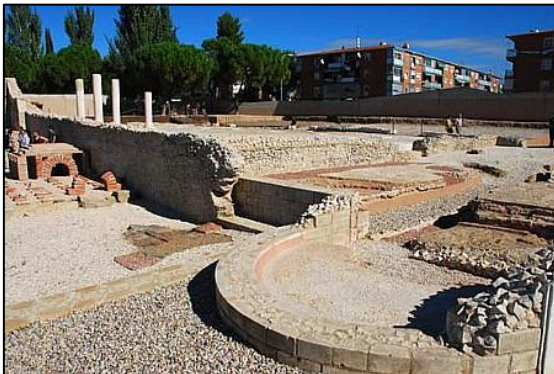
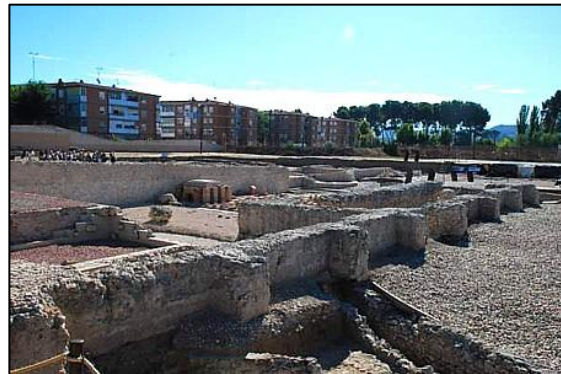
¿Con qué resultado? Por un lado, la pérdida de elementos invaluable por apertura de zanjas, cimientos y hormigón. Al mismo tiempo, se ha condenado una amplia extensión del yacimiento bajo edificios, calles y otras infraestructuras que hacen imposible su visita, supervisión o estudio. Aun así, en los sótanos de estos edificios, son accesibles para los vecinos parte de los restos de la ciudad romana. Restos que pudieran ser dañados, expoliados o alterados sin que fuera del conocimiento público. Están sujetos tan solo a la buena voluntad de cada vecino con acceso a estas áreas. Sobre estos restos arqueológicos campea el serio riesgo de obras no autorizadas (construcción de trasteros, conducciones de diverso tipo, etc.)

**Dos aspectos del yacimiento visitable; los edificios ocupan buena parte del solar de Complutum**

Por supuesto, no se puede culpar a los actuales vecinos, quienes al comprar las viviendas encontraron los hechos consumados. Pero no podemos olvidar esta situación, el riesgo que supone para parte del patrimonio arqueológico complutense, su pasado romano. Las Administraciones deben articular medidas que aseguren la correcta y regular inspección de este yacimiento soterrado, así como iniciar los largos y complejos trámites para la captación de los terrenos (con el debido respeto a los derechos de los vecinos) y, con el tiempo, poder despejar la zona, sumándola al yacimiento visitable.

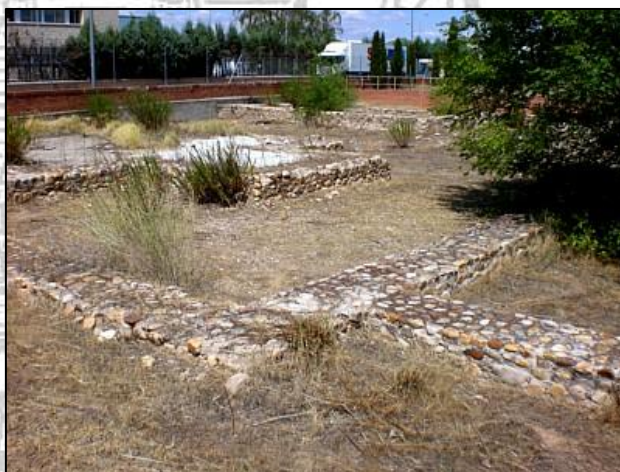
**Vista general del yacimiento y su abandono**

Hace alrededor de ocho años se intervino en el yacimiento, con la intención de hacerlo visitable. Se reprodujeron los mosaicos (los originales habían sido retirados del lugar), recrecieron los muros, se valló el entorno y se dispuso de cara a su musealización. Pero el proyecto quedó paralizado. El tiempo, así como los actos de vandalismo, tan presentes en la geografía alcalaína, hicieron el resto. El visitante que se acerque al sitio encontrará unos restos que asoman entre la basura y maleza, rodeados por una cerca

de alambre rota, numerosas veces traspasada. Algunos mosaicos se muestran bajo las telas de protección, retiradas parcialmente, con árboles creciendo entre los muros.

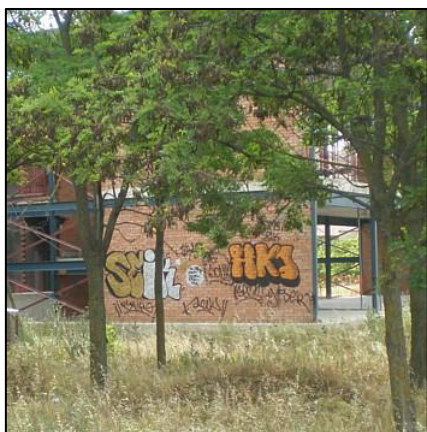
**¿Centro de interpretación?**

En fechas recientes se dedicó una partida presupuestaria a la villa. Pero, inexplicablemente, se optó por destinar esos fondos a un moderno edificio que serviría de centro de interpretación y taller de restauración, dejando de lado lo verdaderamente importante: el propio yacimiento. Ni para eso alcanzó lo presupuestado. Paralizado y a medio construir, se ha sumado a los restos, compitiendo con ellos a la hora de acumular basuras y grafitis en sus muros cada vez más dañados (ver foto al margen). ¿Por qué no se destinaron los fondos al yacimiento? Es algo que desconocemos. Lo incluimos en esta lista por su lamentable estado de conservación y abandono, porque es objeto continuo de vandalismo, por su riesgo más que evidente. Y porque, si no hubiera fondos para hacerlo visitable, al menos necesitaría ser protegido, revallado y tapado de nuevo, hasta que puedan llegar tiempos mejores y sensibilidades más adecuadas.

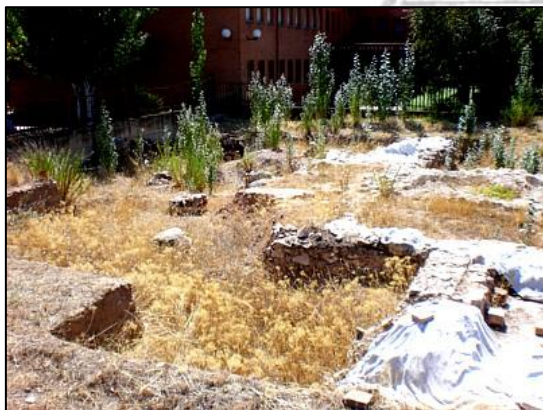
**La vegetación invade el lugar**

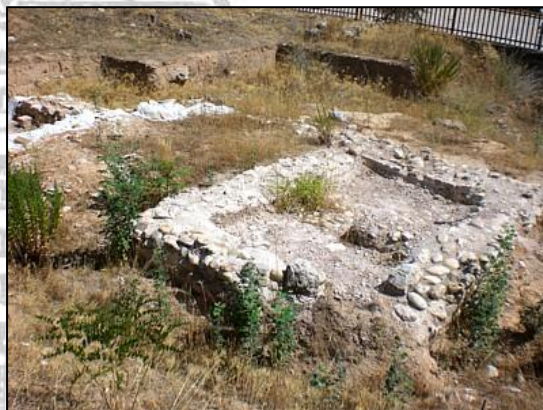
**Y el vandalismo destruye las estructuras**

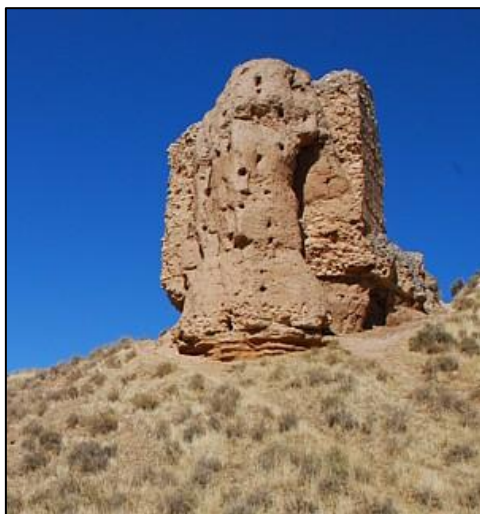
**Torre descarnada, en peligro**

No se provee protección para el yacimiento, la página más importante que poseemos de la Alcalá musulmana. Si bien ya no se dinamitan sus piedras, el expolio continúa: se socavan las torres, se pintarrajean, se rebusca entre sus ruinas, se recogen materiales o rompen, sin que nadie le ponga coto. No hay vigilancia efectiva. Para Alcalá la Vieja siguen siendo válidas las palabras que en 1897 publicara D. José Demetrio Calleja: "¡Vandálico atentado contra los venerables restos de un monumento de tanta historia".

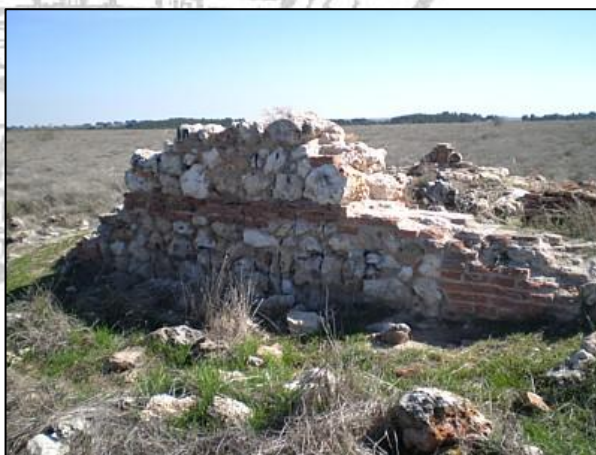
*Ladrillo y sillarejo. Pintadas y vandalismo*

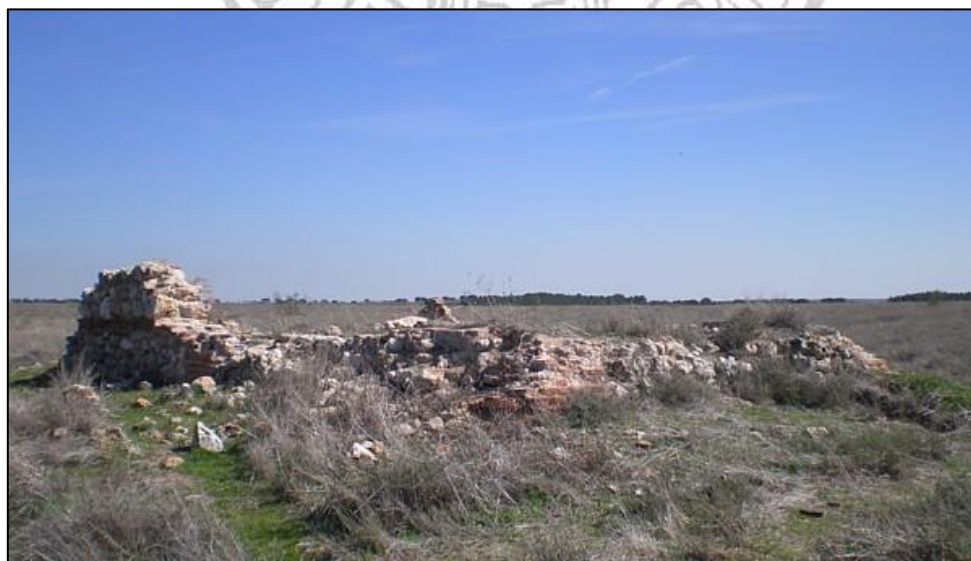
**Restos de ermitas en el cerro del Ecce Homo**

Y ese es el estado que presentan en la actualidad: ruina, aunque mucho más avanzada. Poco más que sus plantas quedan de las ermitas de la Vera Cruz y de la del Ecce Homo. Sus escasas paredes merman cada año que pasa, víctimas del vandalismo, la desconsideración y el abandono. La hipotética ermita del Santo Sepulcro, excavada bajo el nivel del suelo, sirve de basurero improvisado lleno de latas y basura, un lugar donde hacer pintadas. Los ladrillos de su bóveda son golpeados y destruidos con regularidad. Igual ocurre con sus ermitas compañeras. Restos antiquísimos que piden a gritos ser rescatados, protegidos y preservados.

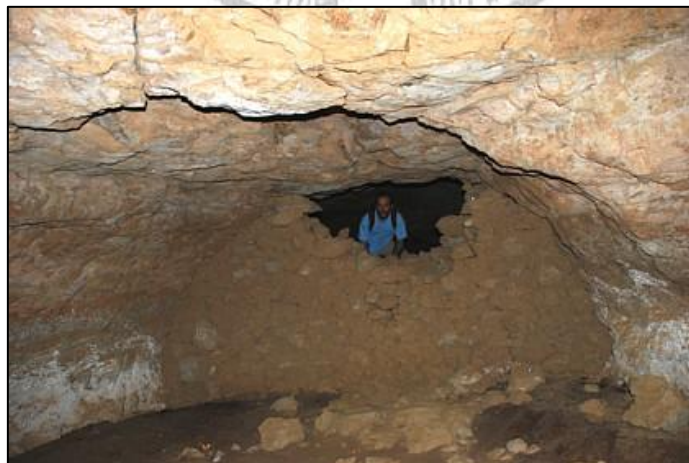
**Estructuras en el interior de Gigantones**

Pese a que algunas de las entradas ahora resultan angostas, por causa de los derrumbes (ninguna llega a los 2m.), estas cuevas se han convertido en los últimos tiempos en lugares propicios para el vandalismo. Restos de botellones, pintadas en las paredes, basura y destrozos ponen en serio riesgo la continuidad de estos importantes yacimientos. No existe vigilancia alguna, ni impedimento para su destrucción. Urge dar a conocer su existencia, su alta vulnerabilidad y su necesidad de preservación.

Por otra parte, por su naturaleza terrosa, muestran varios derrumbes, lo que las convierte en lugar de cierto riesgo, no apto para incursiones despreocupadas.

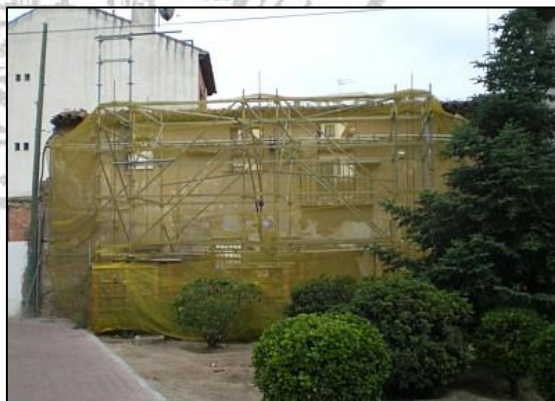
**Fachada actual, cubierta de andamios**

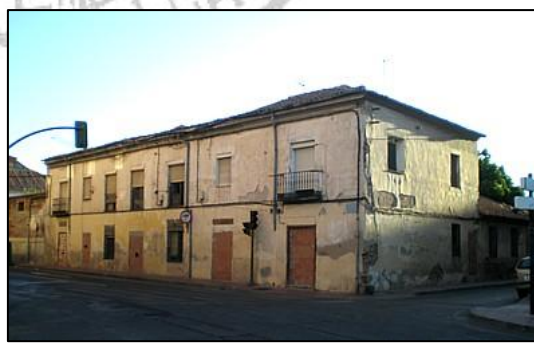
*Vista general*

**Otros detalles:** Dentro de la manzana que forma junto al complejo del anterior Depósito de Sementales, en la Puerta del Vado, se encuentra esta interesante casa. El paso del tiempo y la falta del debido mantenimiento han impreso un aspecto demacrado en sus fachadas, que disimula su valía. Para muchos, un inmueble bien conocido por haber alojado en sus bajos, hasta fechas no lejanas, el bar Torrejono, así como una pintoresca peluquería de caballeros. Ahora, abandonados y tapiados.

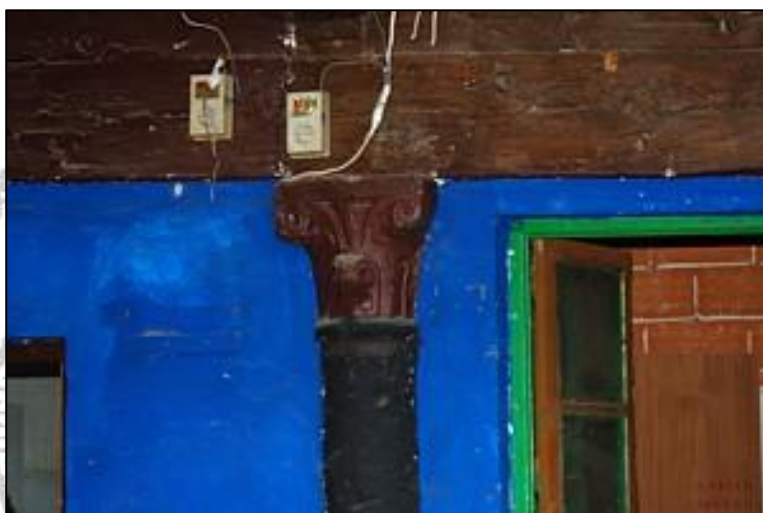
De su antigüedad nos hablan su tipología, elementos constructivos, las notables rejas que aún mantiene en dos de sus ventanas exteriores, así como el desconocido patio de columnas. Un patio en lamentable estado de conservación, muy dañado por intervenciones inadecuadas (ver foto), pero aún recuperable.

*Detalle de capitel maltratado, en patio*

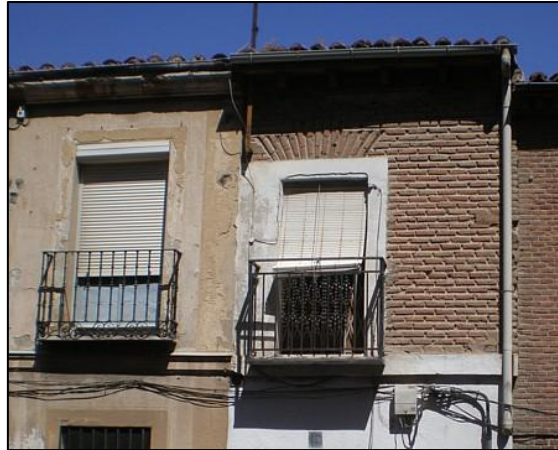
*Detalle de la fachada, C/ Rico Home*

**Otros detalles:** Una pequeña joya por descubrir, edificio venido a menos, que aún muestra detalles de interés. Lamentablemente ha perdido los forjados originales de ventanas y balcones. Los huecos de fachada han sido alterados y tan solo el tercio derecho mantiene el alero en aceptable estado. Pero es ese mismo tercio el que muestra la apariencia de la fachada original, en su mitad superior, con ventana adintelada de ladrillo a sardinel; apariencia que ha perdido el resto del inmueble bajo posteriores enfoscados.

Son éstos detalles que convendría tener en cuenta, de cara a futuras intervenciones en la finca. No es una 'casa vieja a derribar', sino un edificio antiguo a preservar y recibir el tratamiento adecuado. Una pieza necesaria del entramado urbano complutense.

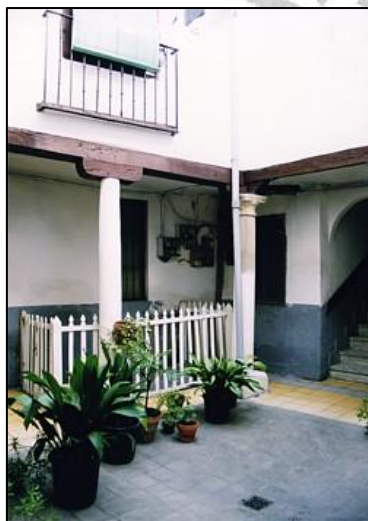
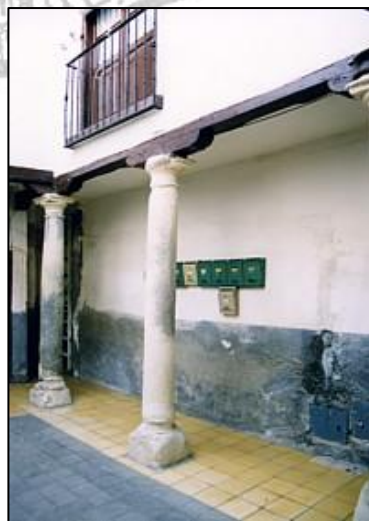
¿Cuál es su situación? Hay noticias de que cierta empresa constructora está comprando la propiedad, actualmente en manos de varios particulares. Vista la triste situación del inmueble colindante, esta idea no deja de ser muy preocupante. Insistimos en que la recuperación del casco histórico de Alcalá no consiste en adquirir inmuebles y reconstruirlos, desechando lo antiguo, transformando en apartamentos lujosos edificios que son parte de nuestro patrimonio. Si excluimos el respeto y recuperación del inmueble, cosas poco apreciadas por los promotores, en unos años conseguiríamos una ciudad falsamente histórica. Dotada de comodidades y 'estéticas' fachadas, pero carentes de contenido, historia y valor. Restauración responsable, sí; derribo y reedificación, no. No podemos permitir que nos roben Alcalá.

*Dos vistas del patio interior de columnas*

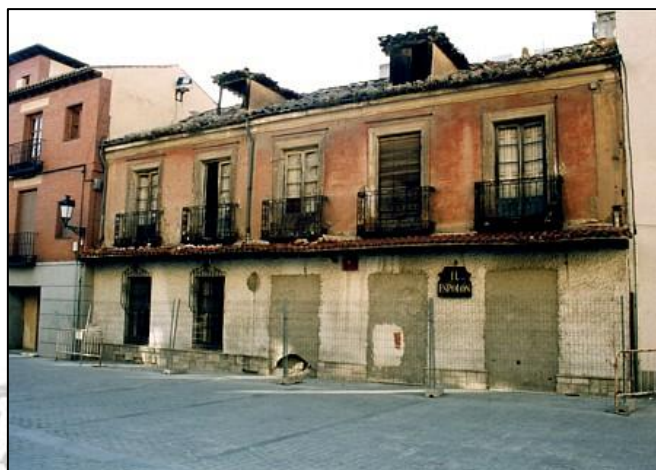
**Aspecto antes del derribo**

**3.1.6. CASA Nº 3 DE LA C/ ARQUITECTO PEDRO GUMIEL****Datación:** S. XIX.**Descripción:** Casa de dos plantas, más buhardillas, de fachada enfoscada y pintada, simulando despiece, con recercados en ventanas.**Catalogación:** Protecc. Estructural.**Estado actual:** Derribo.**Riesgo:** --

No entendemos lo ocurrido, pues su catalogación era "Edificio Residencial con Protección Estructural". ¿En qué punto se ha respetado su estructura? ¿Fue descatalogado? ¿Por qué? Produce temor y preocupación que las figuras legales establecidas por el Ayuntamiento sean tan poco consistentes, tan fácilmente variables y que den resultados tan tristes como este que nos ocupa.

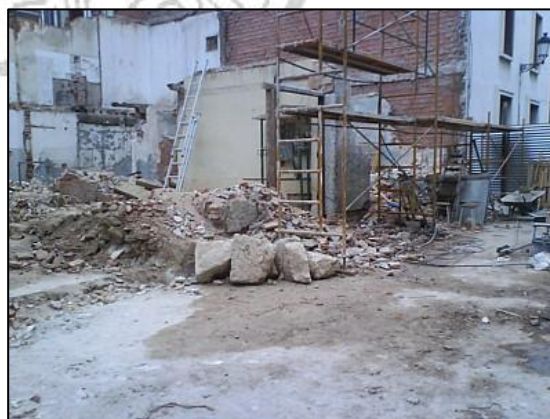
Ahora la alerta está en lo que se pretende levantar en el solar: ¿se aumentarán alturas? ¿Qué estética presentará? Dado que va a estar destinado a usos de hostelería, vinculado al anejo Hotel Bedel, sería de apreciar que no perpetuara su discordante estética. Con esta demolición hemos perdido una pieza más de nuestro escaso patrimonio 'modesto'. No bajemos la guardia al exigir respeto y coherencia en lo que se levante en el ahora tristemente vacío solar.

**Estado actual: derribo y desolación**

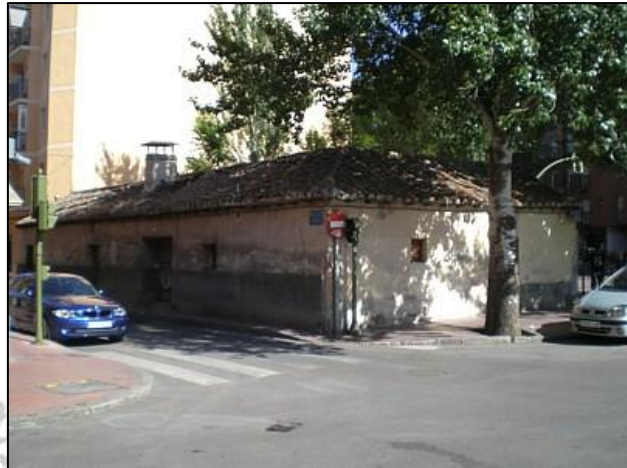
*Vista desde la c/ Arratia*

Sin embargo, un examen más detallado nos da vislumbres de lo que se oculta debajo. Al parecer, se trataría de dos edificaciones de diferente hechura: por una parte, según muestra la caída del revoco, tapial y machones de ladrillo, en el cuerpo con forma de L que ocupa la mayor parte de fachada (C/ Ánimas); por otra parte, ladrillo visto en el cuerpo adosado que cierra el conjunto por el Paseo de los Curas, que por su hechura podría datar esa pieza, posterior al resto, en los finales del s. XIX o principios del XX. Sin olvidar un detalle interesante en esta última parte: la reutilización de sillares de granito, con marcas de uso y procedencia aún por determinar. ¿Quizá procedentes del antiguo postigo, o de la muralla sobre la cual se asienta?

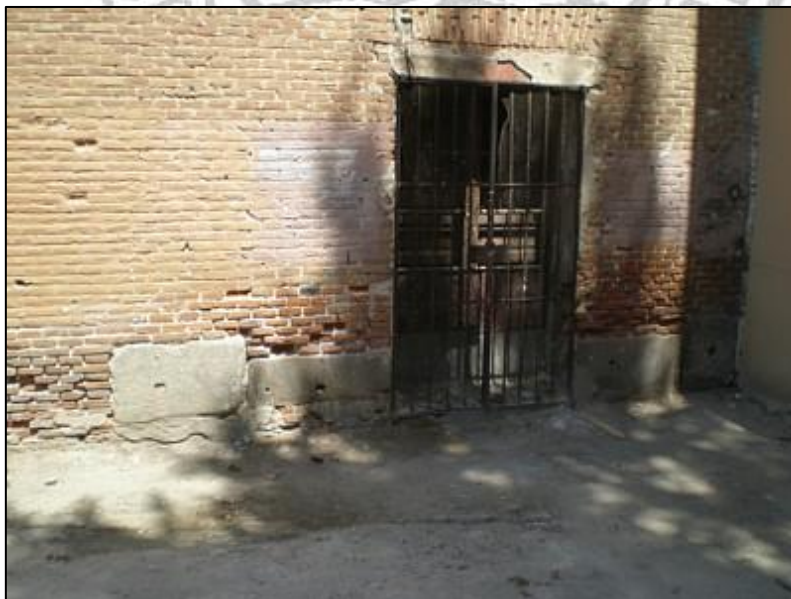
*Interesantes sillares reutilizados, de procedencia desconocida*

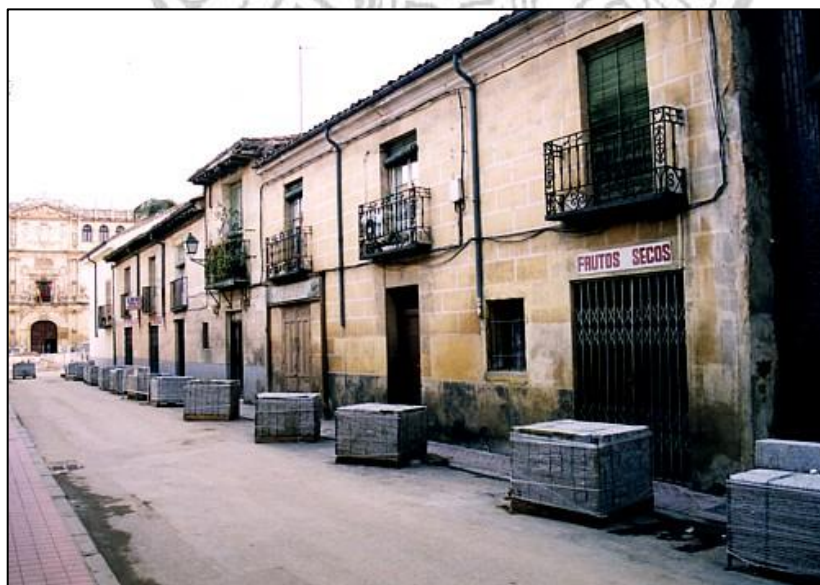
**Aspecto general**

**3.1.8. CASA Nº 4-6 DE LA C/ BEDEL****Datación:** Posib. S. XVI-XVII.**Descripción:** Casa de dos plantas, con cuerpo central elevado, conteniendo interesante balcón de forja. Cuerpos simétricos a ambos lados, con importantes reformas posteriores en el derecho (sustitución de balcones y alero originales).**Catalogación:** Resid. Protecc. Ambiental.**Estado actual:** Mal estado de conservación.**Riesgo:** Notable.

No deja de ser sorprendente, inaudito, que el edificio más antiguo e interesante de toda esta manzana no cuente más que con una débil “*protección ambiental*”, que permite alteraciones de casi todo tipo. Incluso su completo derribo. Es este otro de los casos que evidencian la urgencia de reelaborar el catálogo de edificios protegidos en Alcalá. Hay numerosas lagunas que deben ser corregidas sin mayor dilación.

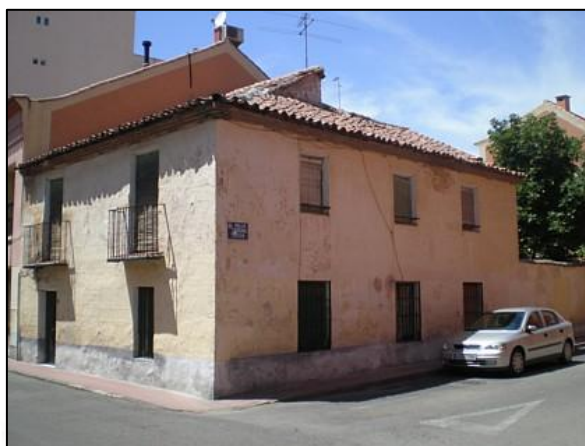
**Aspecto general**

**Otros detalles:** Aislada, actualmente rodeada de nuevas construcciones discordantes que aumentan alturas o destrozan la estética de la calle (véase la mole agresiva de la Facultad de Económicas), esta modesta casa resiste las alteraciones del entramado urbano, frente a viento y marea.

construcción, la falta de documentación que avale su antigüedad, son bazas en su contra, que propician una posible desaparición para edificar de nueva planta. Algo que ya les ha ocurrido a la mayor parte de inmuebles en su alrededor.
