# ***Lista Roja del Patrimonio Complutense***

***Una relación del patrimonio histórico en riesgo***

*Lista Roja del Patrimonio Complutense*  
*Una relación del patrimonio histórico en riesgo*  
1ª Edición (digital e impresa), noviembre 2009

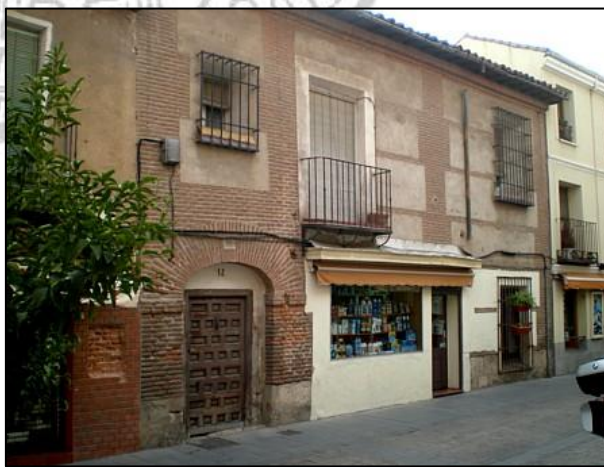
**Aspecto general**

**Otros detalles:** Pese a que los años no han tratado muy bien su aspecto exterior, esta casa destaca por su singularidad. La instalación de un comercio (con años de solera) en la planta baja, y la reducción de la puerta principal, han alterado notoriamente su estética. No obstante, el arco de acceso, de ladrillo a sardinel, llama rápidamente la atención del observador. Una vez detenido ante el inmueble, son de destacar las forjas de balcón y ventanas, así como su fábrica de ladrillo y cajones de tapial. El detalle de levantar la fachada sobre zócalo de sillares, también nos habla de la dignidad e importancia del inmueble, que disfrutó en el pasado de momentos de mayor gloria.

Es un ejemplo notable a preservar. No solo por mantener la fachada, como estilan algunas corrientes restauradoras, que piensan más en decorados de película que en edificios integrales con espíritu. Esta casa puede necesitar una rehabilitación integral, que tenga en cuenta el todo, que preserve su estructura. Para un particular, algo harto costoso y difícil. Pero con las debidas ayudas de la Administración, la que correspondiera, sería una casa que añadiría ornato y sabor a esta parte del casco histórico de Alcalá. Uno de los inmuebles que le dan carta de identidad, que contrarrestaría la fiebre constructora.

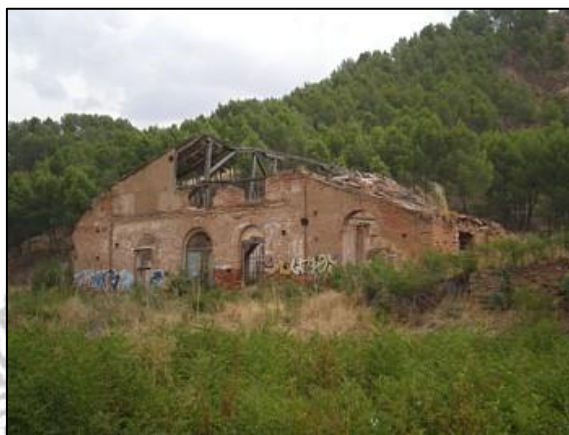
**Casa de Los Catalanés**

**Estado actual:** Ruina avanzada, pérdida de techumbre, expolio y vandalismo.

La situación de este edificio, al otro lado del río, le brinda una relativa protección. No obstante, el vandalismo, abandono y dejadez, están arruinando rápidamente en pocos años lo que por siglos se mantuvo en uso, activo. Un edificio que, a nuestro parecer, merece ser conocido y rescatado, antes de que sea demasiado tarde.

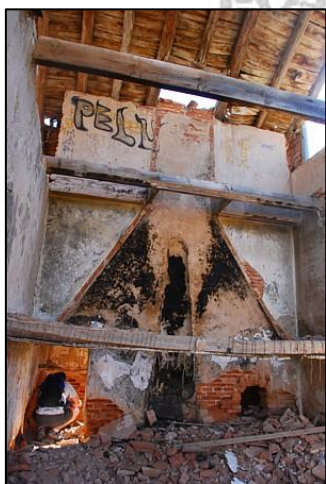
**Restos de chimenea y horno**

En las cercanías del edificio principal se pueden observar los restos de un amplio aljibe/alberca, cuadrangular, de buena factura, elaborado con ladrillo y reforzado en sus ángulos. Unos metros más adelante, junto al camino, a la derecha, se encuentran los restos del probable horno cerámico, circular. También se observan dispersos por la zona restos de tapiales y dependencias anejas. Es interesante notar que el paso de las máquinas usadas para ensanchar el camino (en las labores anti-incendio estivales), dejan parcialmente a la vista diversas estructuras soterradas, de ladrillo, de difícil interpretación en tanto no se efectúen prospecciones. Restos que quedan expuestos y vulnerables.

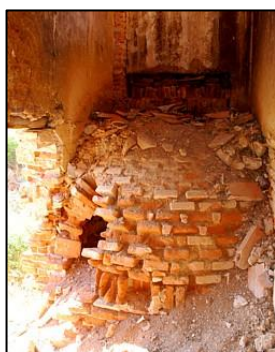
**Horno doméstico**

También es destacable un pequeño horno doméstico, en el edificio principal, que pese a los daños intencionados sufridos, mantiene buena parte de su estructura semicircular, junto al hogar de amplia campana.

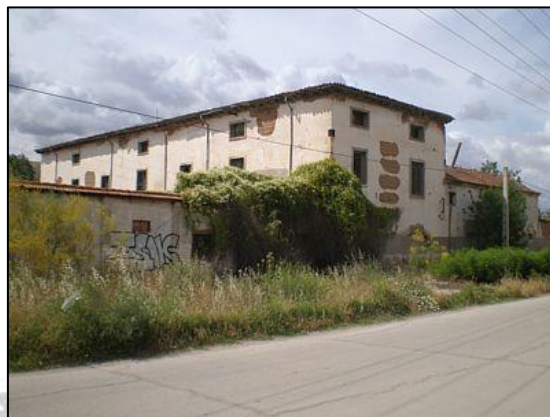
**La Magdalena**

**Otros detalles:** Situada junto a la orilla derecha del río Henares, en terreno fértil de vega, la finca perteneció a la Compañía de Jesús, siendo desamortizada el 1 de mayo de 1837. Entonces pasó a manos privadas. Se ha mantenido en uso hasta bien avanzado el s. XX. En la actualidad, parte de la finca se mantiene en explotación, con la construcción de nuevas naves, pero el edificio principal se encuentra abandonado, en ruina avanzada. La cubierta muestra falta de mantenimiento, pese a algunos

parcheados con materiales de inferior calidad. El tipo de construcción, de tapial e hiladas de ladrillo en la casa principal, hacen temer seriamente por su conservación de no ponerse las medidas adecuadas.

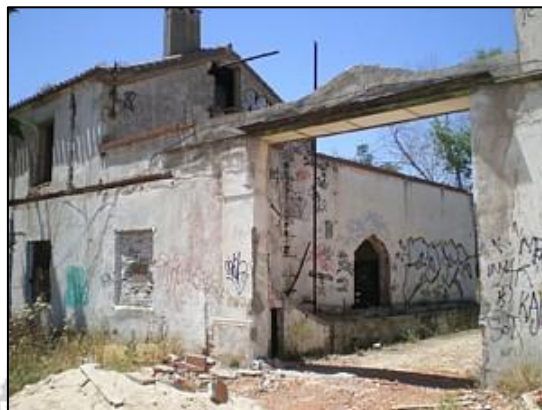
**Estado actual:** Ruina avanzada, vandalismo, pérdida de estructuras.

*Acceso principal en su estado actual*

La soledad del paraje, su nula vigilancia y protección, lo han convertido en pasto del vandalismo y grafiteros. Una degradación que avanza rápidamente en estos últimos años. También campea la sombra de una posible promoción urbana en la zona, en busca de rápidos beneficios, que podría poner fin a este complejo rural y su entorno inmediato.

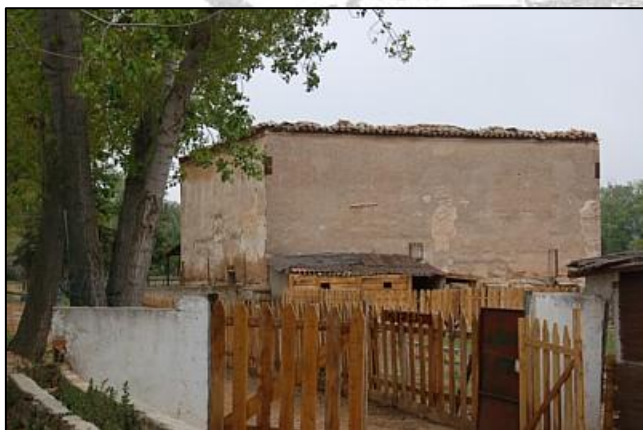
**Estado actual:** Semiabandonado, act. usado como trastero, con daños en cubiertas y paramentos.

En el interior, bajo una techumbre cubierta por teja árabe, actualmente en mal estado, se establecen los huecos para anidamiento de las aves. Se trata de piezas de alfarería de sección circular (tubos), encastradas de manera regular entre la argamasa que forma los muros. Al mismo tiempo, numerosos troncos de grosor adecuado se sitúan a diferentes niveles, seguramente para poder acceder con más

*El palomar desde el exterior, en su estado actual*

Se incluye en esta lista al Palomar de La Esgaravita para dar publicidad respetuosa de su existencia. Para recomendar su correcto mantenimiento por parte de la propiedad y, tal vez, recabar la ayuda de las Administraciones en el empeño. Una correcta rehabilitación, respetuosa con los materiales originales, requeriría de una importante inversión económica, tras riguroso estudio previo. Inversión que está generalmente fuera del alcance de los propietarios particulares.

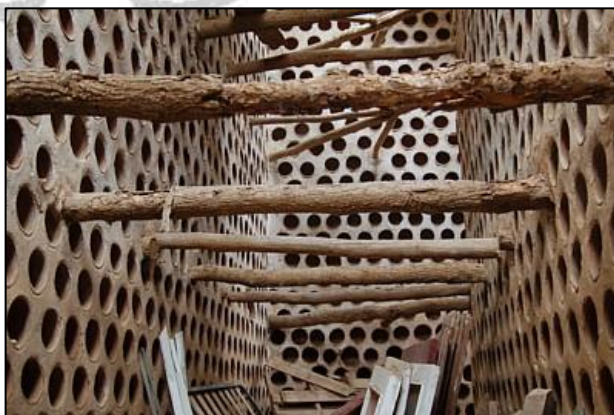
*Detalle del interior*

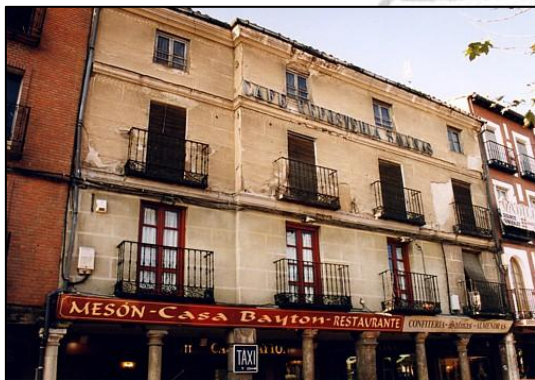
**Estado actual:** Fachada bastante deteriorada y riesgo de desaparición inminente del negocio.

*Fachada*

El inmueble que aloja a la confitería ha sufrido diferentes segregaciones a través del tiempo. La fachada está pidiendo a gritos una restauración; el interior imaginamos que tampoco andrà mejor. A pesar de estas incidencias, el negocio ha seguido en activo, ofreciendo su amplio surtido, desde el local, o el quiosco temporal que antaño se solía colocar en la misma plaza. Una de sus especialidades está formada por las almendras garrapiñadas, dulce que con el tiempo se ha constituido en seña de identidad de la repostería complutense.

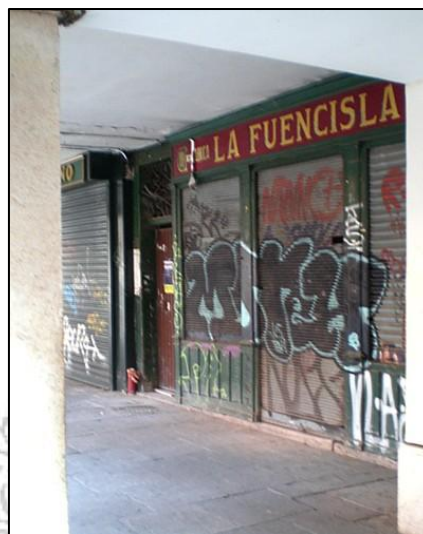
**Lamentable aspecto actual**

El titular del comercio se jubiló y el negocio, sin continuidad, vio cerrar sus puertas definitivamente. Quizá, como en otros casos, pudiera haber renacido una nueva actividad que mantuviera fachada, estética y edificio. Sin embargo, en su lugar, pudimos ver unas obras que desmantelaron el interior, vaciándolo; obras paralizadas por el Ayuntamiento, de las que desconocemos actualmente su situación legal y real.

Lo que ahora encontramos es un edificio y entorno que son poco más que la triste sombra de lo que fueron. La vivienda, de mayor antigüedad que el comercio, se mantiene inconclusa, aunque tiene movimiento ocasional de obra.

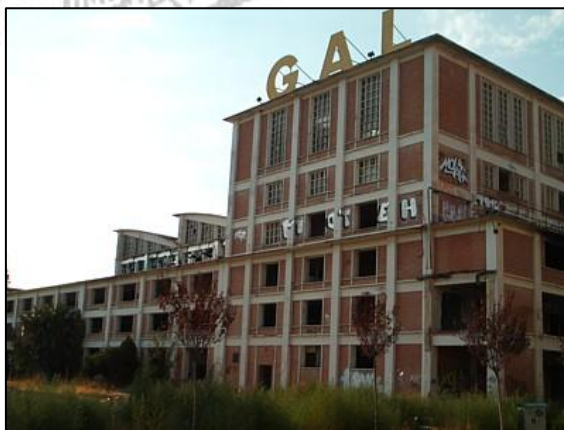
**Estado actual:** Total abandono y degradación.

**Aspecto actual**

Ese podría ser un problema menor, de plazos. Una demora asumible, un compás de espera. Pero se ve seriamente agravado por el lamentable estado de conservación que en la actualidad presenta el edificio. Carente de toda protección o vigilancia, se ha convertido en un extenso basurero, lugar de pernocta de indigentes y sitio donde realizar 'botellones' sin límite, así como otras actividades marginales. Los destrozos en el interior avanzan cada mes. Las paredes de ladrillo visto al exterior, se han convertido en enormes murales grafiteros que afean y degradan el edificio y su entorno. Una situación que, de mantenerse —no hay signos de que se vaya a remediar—, acabará dejando un esqueleto degradado y de poca utilidad.

Cristales rotos, hogueras que provocan cambios bruscos de temperatura junto a vigas y forjados, degradación... La que fuera señera 'tarjeta de visita' al entrar en Alcalá, se ha dejado convertir en un basurero a cielo abierto. Triste espectáculo ante el visitante y vecino.

Como se indica para otras de las fichas presentadas en este catálogo, sería una necesidad urgente la protección y consolidación de este inmueble en tanto se empieza su remodelación. Los daños de pintura sobre el ladrillo visto son ya irreversibles; el ladrillo se puede pintar encima, pero su porosidad no admite una limpieza que lo retorne al estado anterior.

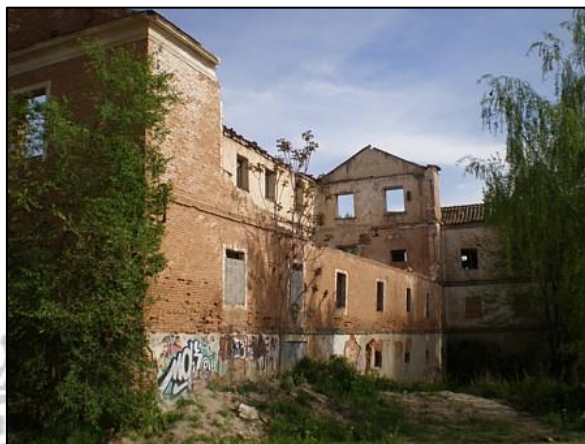
**Estado actual:** Pérdida de buena parte de los muros perimetrales, desaparición de maquinaria, abandono y ruina.

*Molino Borgoñón en la actualidad*

Actualmente se halla en avanzado estado de ruina, quedando en pie la mayor parte de sus muros perimetrales, así como elementos anejos (caz, presa, compuertas). Pese a las reiteradas denuncias por

su mal estado, el vacío legal en el que se encuentra actualmente ha propiciado que la ruina avance. No se ha efectuado una sola obra de consolidación, ni se han llevado a cabo prospecciones arqueológicas; al contrario, las recientes obras de reparación en la presa de Cayo se han efectuado sin atención alguna a su antigüedad ni materiales presentes. Pavón Maldonado documentó sillares y elementos de interés, posiblemente procedentes de las ruinas de *Complutum*, presentes en su estructura. ¿Cuánto habrá quedado de ello?

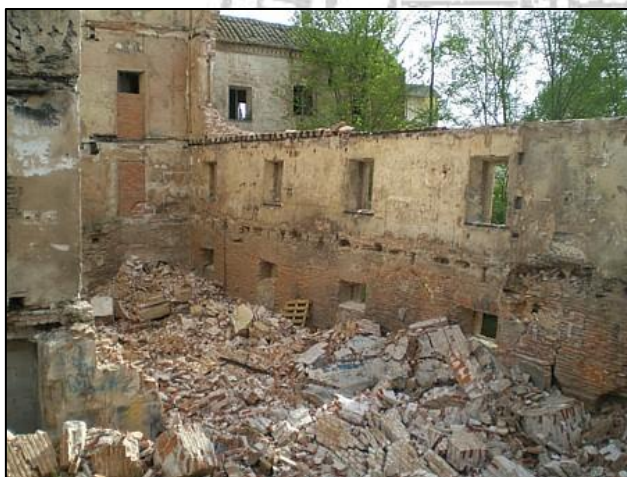
*Interior*

El edificio del molino va viendo mermada su fábrica cada año que pasa, sin que nadie tome cartas en el asunto. Pese a los aireados planes de convertirlo en albergue juvenil, este molino tan vinculado a la obra cisneriana, en especial a su Colegio Mayor,

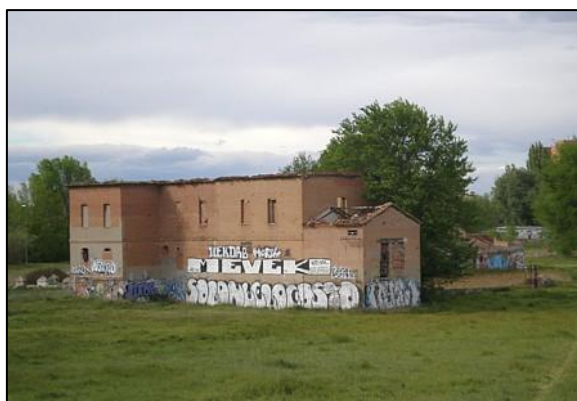
**Estado actual:** Destrucción de muros, abandono, pérdida de cubiertas, pérdida de maquinaria.

*Molino del puente Zulema*

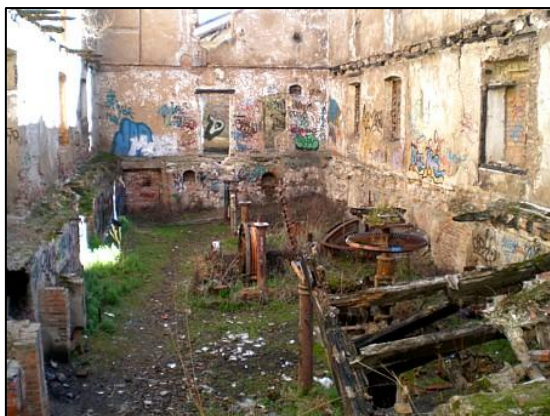
Mantiene en su interior parte de la maquinaria, aunque en pésimo estado, muy dañada y a la intemperie. Una vez perdida la mayor parte de sus forjados, las paredes han quedado como lugar para realización de actos vandálicos y refugio de indigentes. Sus cada vez más escasas vigas de madera se usan para encender y alimentar fuego. Nadie se responsabiliza de su mantenimiento o protección, mientras su destrucción avanza. Si bien es cierto que puede quedar poco de la obra original del siglo XIV —sigue pendiente una excavación y documentación rigurosas—, su papel en la historia de Alcalá, su valor como elemento insustituible de arqueología industrial, el entorno natural en el que se halla, lo harían merecedor de atención, protección y recuperación.

*Interior; maquinaria*

Hay multitud de usos posibles, capaces de devolver significado a sus muros. Animamos al Ayuntamiento de Alcalá, su propietario actual de facto, a que con el apoyo y ayudas que pueda recabar de otras Administraciones, lo tenga en cuenta para proyectos futuros (y cercanos). Antes de que lo perdamos.

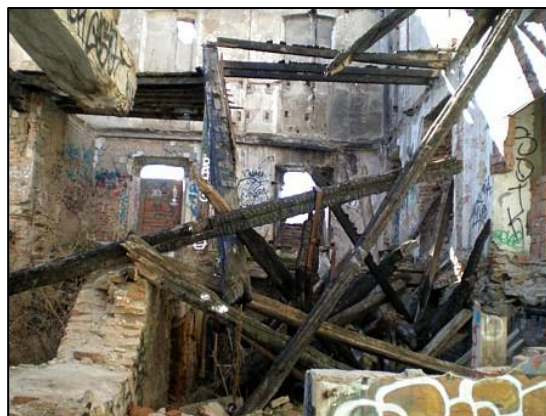
*Interior, vigas y estructura*

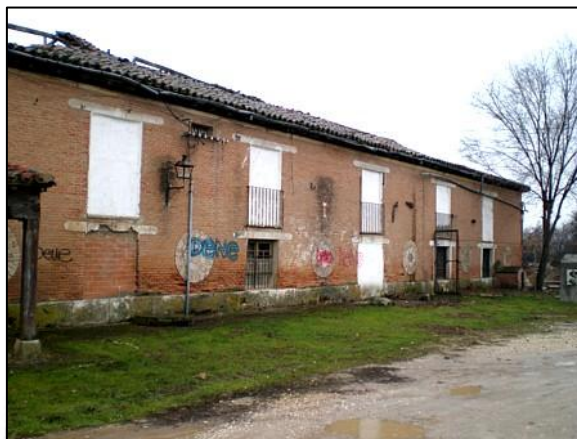
**Estado actual:** Ruinoso, techumbre hundida y maquinaria en grave riesgo de desaparición.

**Vista general del molino**

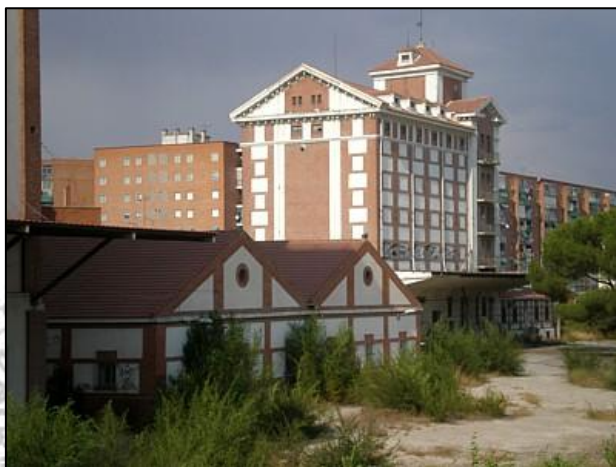
**Estado actual:** Abandono, vandalismo y deterioro progresivo.

*Silo de 1951, vista general*

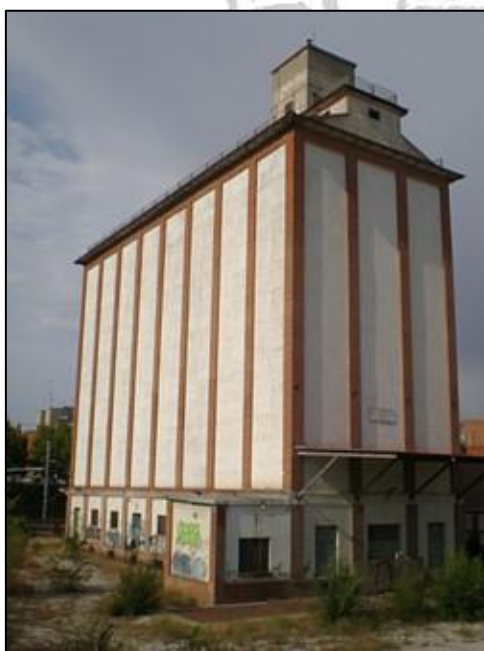
*Silo de los años 60*

No es solo el triste espectáculo que recibe el visitante que accede a Alcalá en tren, encontrando las esbeltas moles cubiertas de suciedad, pintura y mugre. Abandono. Es también contemplar el potencial que tienen estas instalaciones, junto con el solar que las acompaña, y verlo desperdiciado. Silos estos que se levantan como mudos testigos de un cercano pasado agrario, popular y atávico, que se resiste a morir ante la indiferencia.

Urge su protección y salvaguarda.

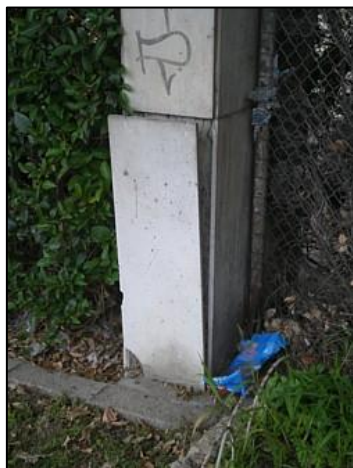
Desprendimiento y grafitos

¿Por qué consideramos a esta marquesina como elemento patrimonial en riesgo? En primer lugar, cabe recordar que se trata de un interesante ejemplo de la influencia del arquitecto suizo Le Corbusier; un elemento tal vez sencillo, pero relevante y no abundante en Alcalá. Su estado actual, no obstante, dista de ser el óptimo. alguna de las planchas pétreas que cubren los pilares se encuentra desprendida, como se ve nítidamente en la foto al margen. También se hacen notar los efectos del vandalismo (pintadas), así como los hollines que genera el tráfico de la vecina carretera.

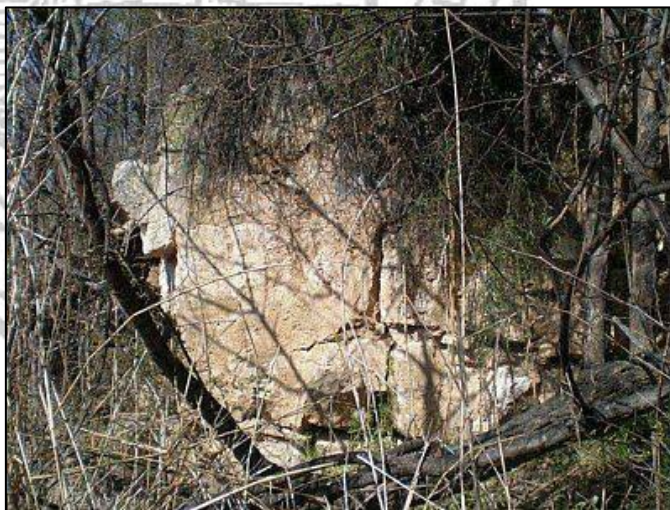
entre las dos ubicaciones de la romana *Complutum*: la del Viso y la del Llano (El Juncal), en la denominada Isla de las Armas. Nada queda del estribo que debiera hallarse en la orilla izquierda, debido al avance del cauce del río en esa parte. El estribo derecho se encuentra bastante mermado. Lo que pueda haber bajo las aguas, es desconocido. Actualmente, la maraña de vegetación y lo poco accesible del lugar lo mantienen en un cierto estado de protección/olvido. Pero al mismo tiempo, propician la desaparición silenciosa de los pocos restos del que fuera nexo entre orillas en la vía romana.

*Vista general, entre la maleza*

¿Por qué se encuentra este puente desatendido y desprotegido? Curiosamente, en los medios se le ha dado abundante atención —y atribuido cronología romana— a los cercanos restos del puente del Zulema, que es de claro origen medieval. Sin embargo este puente, expoliado, yace en el olvido. ¿Hasta cuándo?

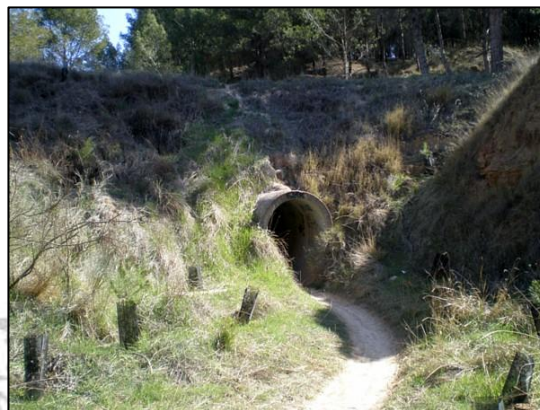
En la actualidad el puente no se encuentra a la vista. Se le supone soterrado (opción más plausible), previa colocación de un tubo de hormigón (ver fotos), para permitir el tránsito por su parte superior, así como la evacuación de aguas pluviales del barranco de la Zarza. No queda ningún indicio visible en el exterior de la fábrica original.

*Aspecto actual*

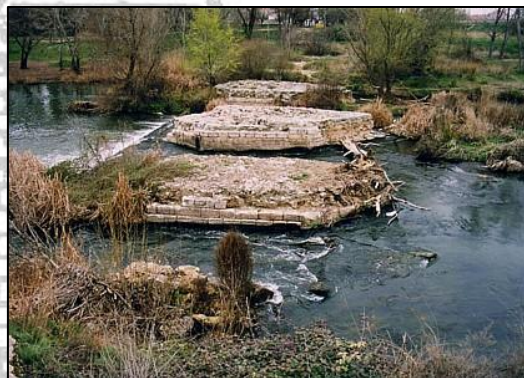
**Otros detalles:** Poco queda del original puente medieval que mandara levantar el arzobispo Tenorio. Pese a su dilatada y azarosa vida, entró en el siglo XX con salud aceptable, en uso, si bien sujeto a constantes reparaciones. Hasta que el día 6 de septiembre de 1947 hizo explosión el cercano polvorín militar de la Cuesta de Zulema, causando serios daños en su plataforma superior. Lamentablemente, las autoridades de la época descartaron su reconstrucción, levantando el nuevo puente, de estructura de hormigón, unos metros aguas arriba. Bajo pretexto de que los restos del puente medieval podrían ser peligrosos en caso de avenidas, se procedió a su demolición, reutilizando parte de sus materiales en el nuevo. Del antiguo puente solo quedaron los pilares rebajados, las estructuras del lecho del río, el primer arco íntegro (orilla derecha) y el arranque del arco escarzano final (orilla izquierda).

*Pilares supervivientes*

sido el olvido una constante en sus últimos 60 años. En la actualidad existe un proyecto de recuperación, a cargo de la Confederación Hidrográfica del Tajo, que usaría los restos existentes, integrados en una plataforma o pasarela, apta para el tránsito de peatones y bicicletas. Una estructura de madera y hierro sobre los pilares originales que se conservan. En tanto que el proyecto no se realiza, y lo hace de manera respetuosa con las centenarias piedras, este puente continúa siendo un elemento en riesgo, vandalizado, cubierto de maleza y pintadas, que ve cómo sus piedras son mermadas a cada año que pasa.

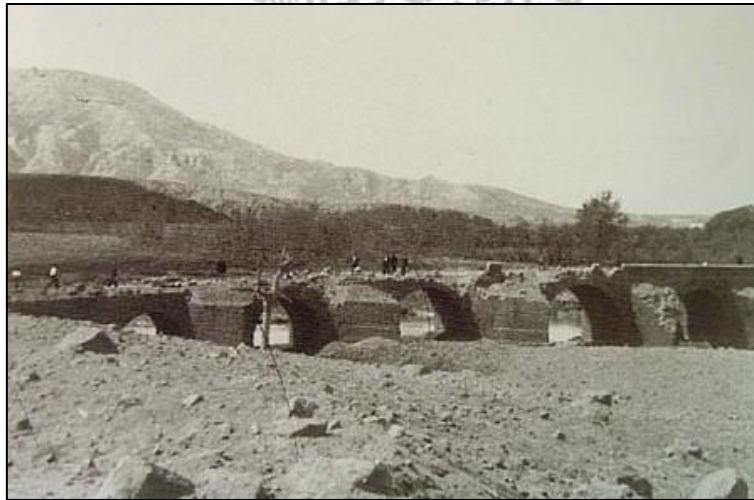
*Estado tras la explosión de 1947 (foto: archivo Félix Huerta)*

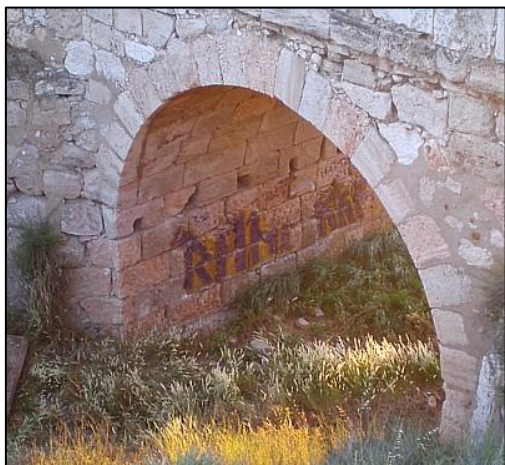
*Vandalismo y grafitis*

El estado de abandono y olvido, así como la solidez de su estructura, permitieron por años que el puente se mantuviera en condiciones aceptables, sin apenas mermas. No hace ni un año atrás, se podían contemplar impolutas las piedras de su arco, sin una sola pintada, ni apenas basura. Pero en fechas recientes lo han debido descubrir los omnipresentes elementos vandálicos y, con sus enormes, cutres y antiestéticos grafitis, han dañado de manera irreversible sus piedras.

Urge darlo a conocer y protegerlo a fin de evitar daños mayores. Estamos ante uno de los mejores, más antiguos y mejor conservados ejemplos de obra pública que nos ha legado la Historia local. Pero podemos perderlo en poco tiempo, si no se actúa con tino.

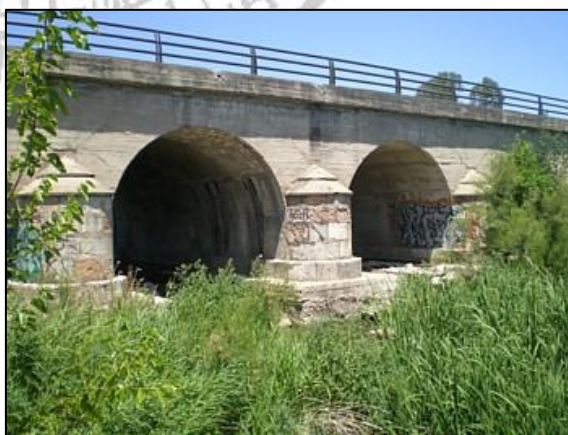
*Aspecto actual*

Basura, pintadas y escombros se acumulan bajo sus arcadas. El puente no goza de buena salud.

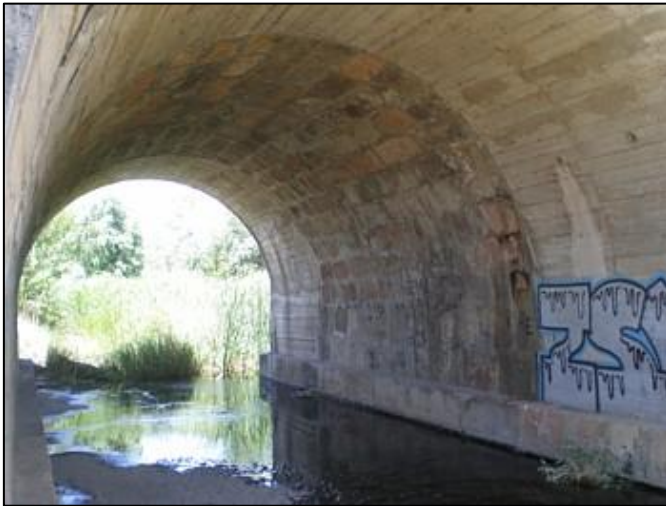
**Centro, de sillares; extremos, de hormigón**

El aumento de tráfico que ha sufrido la carretera acabó por 'forzar' su ensanchamiento con arcos de hormigón, ya metidos en el siglo XX, lo que da al puente una falsa apariencia de modernidad. No es hasta que uno se sitúa bajo sus arcadas que nota cómo, en la franja central, subsiste el puente original de sillares de piedra caliza, embutido entre el hormigón. Los tajamares originales se desplazaron al exterior, manteniendo su funcionalidad. Al parecer, tenía una inscripción alusiva a su construcción; inscripción perdida en la actualidad.

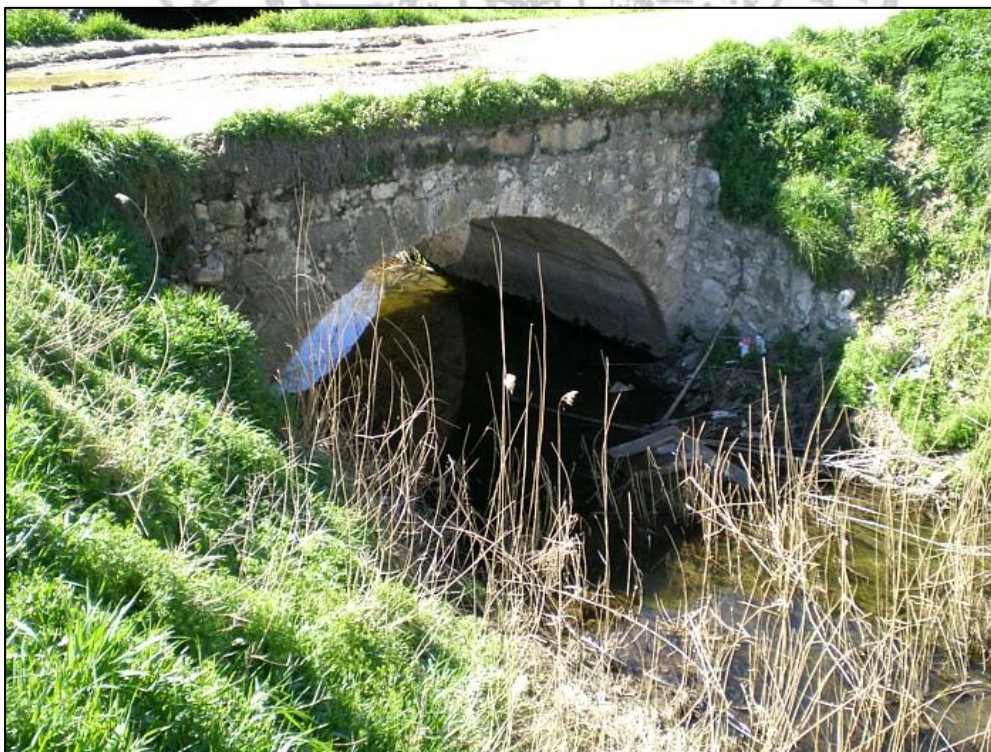
En la actualidad, mimetizado con el entorno, superado por tanta infraestructura, pasa desapercibido para los muchos transeúntes que lo cruzan. Este olvido, así como la basura y degradación que lo rodea, pudiera hacer que nos olvidáramos de su existencia. Si bien al día de hoy el riesgo no es grave, su mayor peligro estaría en ser olvidado y minusvalorado; suprimido. También en su actual falta de mantenimiento. Por eso su inclusión en este catálogo.

*Vista general desde aguas arriba*

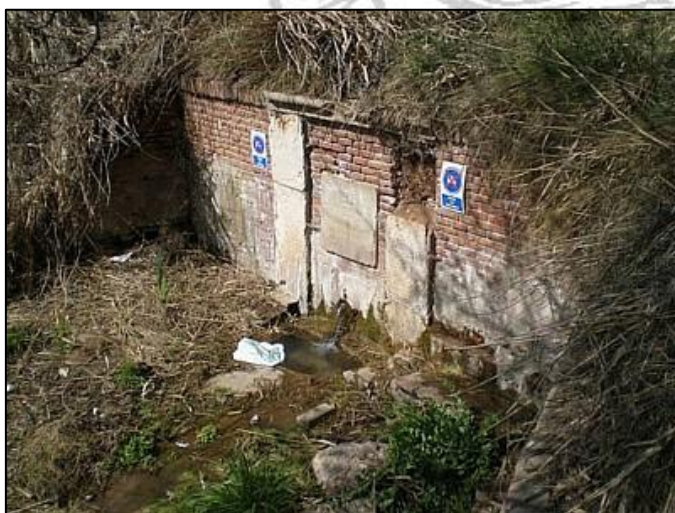
Vista general del estado actual de la fuente y su entorno

Poco queda de aquél esfuerzo apreciativo ante esta fuente de origen romano. La situación actual no puede ser más lastimosa. Usada por las ramera que ejercen su profesión en las proximidades, para su precario aseo; acumulando basura en su derredor; desatendida, descuidada y sin más mantenimiento que unos antiestéticos carteles de plástico que indican lo inadecuado de beber sus aguas, la fuente pasa por sus momentos más aciagos.

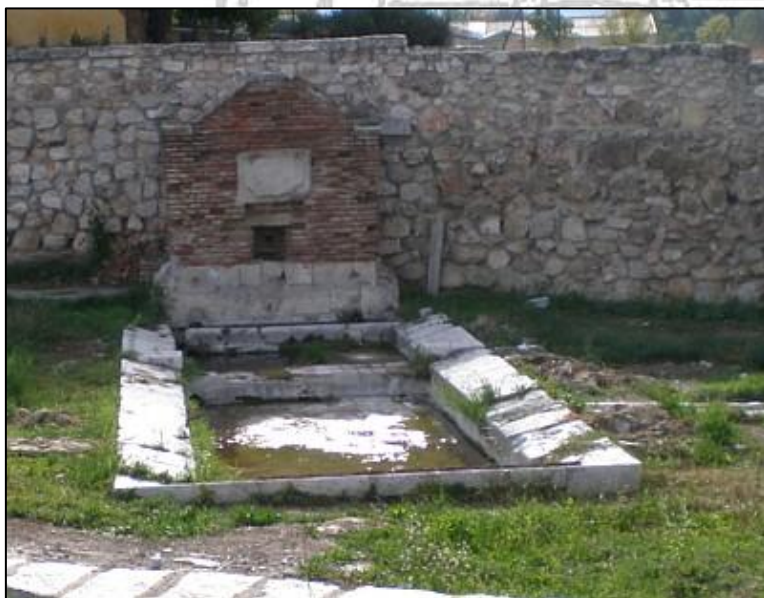
**Vista general de la fuente y su estanque**

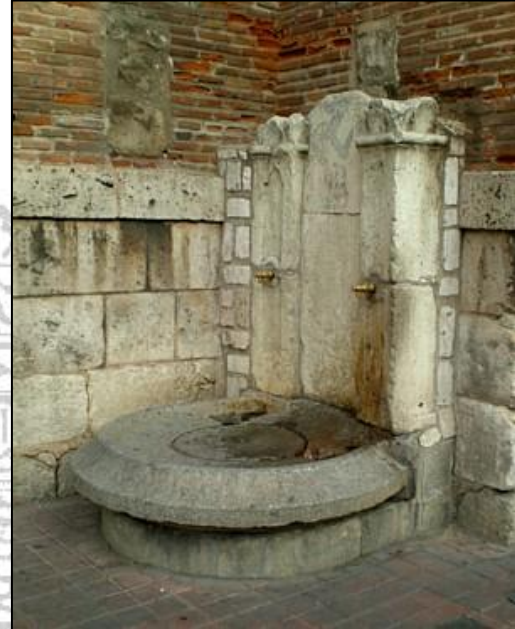
Pese a su afortunada restitución, no terminaron las incidencias que la afectan. El vandalismo, como en tantos otros elementos urbanos, es una de sus mayores lacras. La deficiente limpieza no mejora su situación. El incivismo de algunos viandantes, que la toman por papelera para casi toda clase de basuras, añade más agresiones a sus ajadas piedras.

***Aspecto general***

Estos detalles, junto con una mayor y mejor protección, un cuidado más cercano que impida los daños que la aquejan, serían medidas asequibles y necesarias. En este caso, la responsabilidad recae más en el respeto ciudadano, en la buena educación.

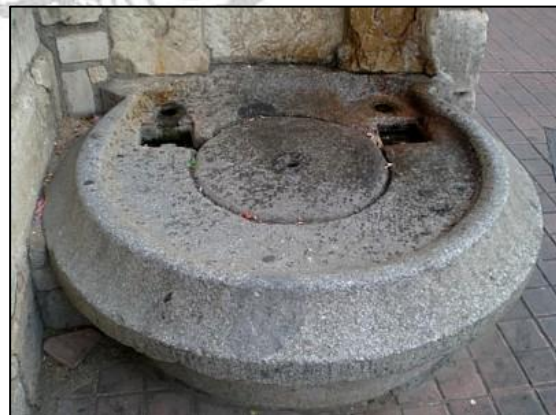
***Detalle de pileta***

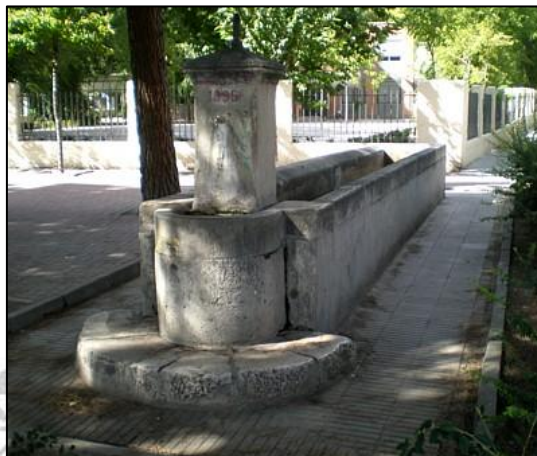
De todos esos abrevaderos, parte de la cultura ganadera y rural de la Alcalá secular, tan solo nos ha quedado este ejemplo: el abrevadero de la Puerta del Vado. Si bien, se ha visto desplazado y reubicado en un nuevo lugar que no le hace demasiado mérito. Semiculto por la vegetación, descontextualizado, se suma a la multitud de objetos 'recoge-basuras'. Estimamos que debe tener mayor presencia y cuidado. No es un abrevadero más: es el único que nos queda en toda Alcalá. Fuera de lugar y ajado.

*El abrevadero en su actual ubicación*

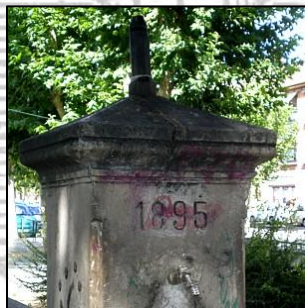
*1895, entre pintadas*

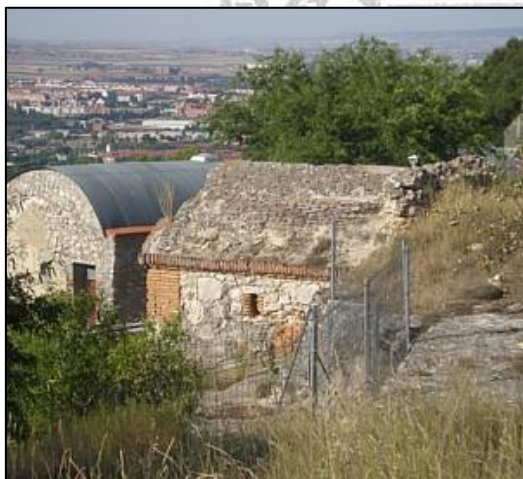
**Vista actual**

El estado de conservación es difícil de determinar, por encontrarse dentro de una propiedad privada vallada; lo que, por otra parte, le proporciona una aceptable protección y guarda. No obstante, sería muy de desear el reconocimiento y catalogación de este importante elemento, así como la realización de un estudio detallado de las posibles acciones para preservarlo en condiciones óptimas. A simple vista desde el exterior, se observan algunas actuaciones en el paramento exterior, realizadas con cemento, que podrían ocasionar más daño que bien a la fábrica original. ¿Por qué no aparece en ningún catálogo municipal? ¿Por qué carece de protección legal?

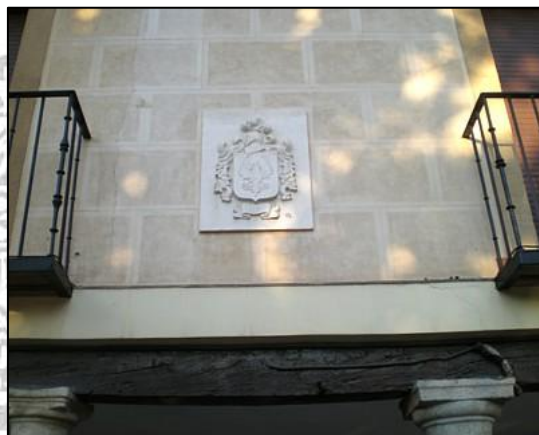
Que se pueda permitir la colocación y mantenimiento de supuestos 'escudos', pastiches inventados de dudoso gusto y nula historicidad, sin nobleza ni casta que los avale, es algo que no debe permitirse una Ciudad Patrimonio de la Humanidad. Los deseos de 'nobleza' de determinados particulares, por muy bien intencionados que puedan ser, no han de tener lugar en exteriores. Para dar salida a tales vanaglorias ya existe un amplio mercado que ofrece metopas, platos decorados o llaveros; artículos que cada uno puede lucir a su gusto en privado o entre sus amistades. Nunca en los muros de la ciudad.

***Escudo falso... e ilegal***

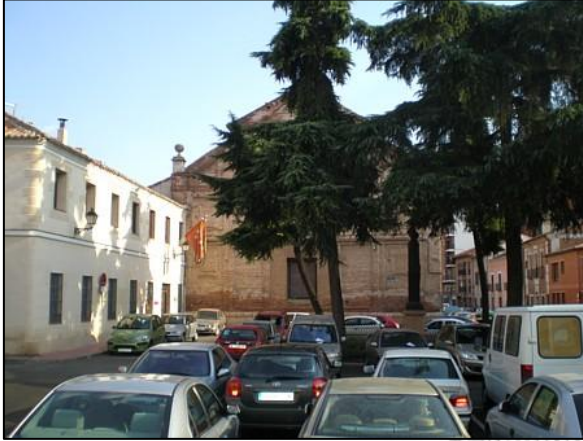
**Saturación y enmascaramiento**

Podemos poner un ejemplo clarificador: *la plaza del Empechinado*, sita ante el antiguo colegio de Mercedarios Descalzos, anterior Depósito de Sementales (ver foto superior). Es uno de los monumentos más enmascarados y difíciles de fotografiar de toda Alcalá. Su importancia y estética son difícilmente apreciables en el estado actual. Si bien no se pretende al momento eliminar el actual arbolado, de excesivo porte (una decisión que debió adoptarse en su día, con visión de futuro), sí es posible y deseable eliminar los antiestéticos contenedores de basura situados delante de la fachada, así como *convertir esa plazuela en peatonal*, eliminando la actual saturación que lleva a aparcar incluso encima de las aceras, a escasos centímetros de la fachada de la antigua iglesia y cuartel. De este modo, pasaría de ser la zona degradada que ahora es, a constituirse en uno de los rincones más pintorescos y visitables de Alcalá. Una recuperación estética y cualitativa para el entorno.

Sería interesante contemplar el establecimiento de "áreas de respeto" delante de los edificios y ubicaciones monumentales. Delimitar perímetros que excluyan la colocación de árboles inadecuados, contenedores de basura, marquesinas de bus, e incluso que impidan o limiten el aparcamiento de vehículos, sacando la acera hasta el nivel de la zona de rodaje. Áreas de protección que realcen la monumentalidad de una fachada, que limpien sus líneas y perspectivas de elementos discordantes. Si alguien ha intentado tomar fotografías de las fachadas de la iglesia del Colegio Máximo de Jesuítas, o del Colegio del Rey, sabe a qué nos referimos. Es casi del todo imposible obtener imágenes libres de coches, furgonetas o marquesinas.

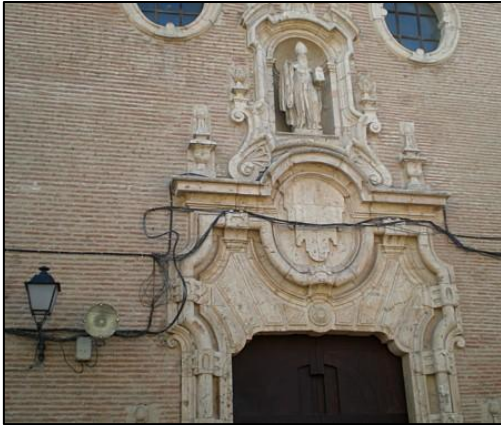
La deficiente instalación y mantenimiento del cableado urbano (teléfono, electricidad...) es asunto bien conocido. Y padecido. En alguna ficha de este catálogo (véase la relativa a la Calle Mayor), lo hemos citado. Pero no es solo una calle la que se ve afectada. Numerosos monumentos de Alcalá encuentran seriamente alteradas sus fachadas, sus elementos distintivos, por la despreocupada instalación de cables, cajetines u otras colgaduras. Las compañías responsables parecen detentar una patente de corso que les autoriza a casi cualquier desmán. Por supuesto, en aras de ofrecer sus servicios por encima de otras consideraciones, al más bajo coste.

**Cables, farolas y focos; no falta de nada**

Hay alternativas. Y es urgente que se piense en ellas. Todos estos cables pueden —deben— ser soterrados, eliminados del cielo complutense, de las fachadas. La solución pasa por establecer, de manera progresiva, las conducciones subterráneas necesarias. No es cuestión de levantar una y otra vez el solado, con eternas y molestas zanjas, vallas y ruidos, sino de dejar establecidas las conducciones precisas, los registros necesarios, para facilitar futuros cableados; y para retirar los actuales. Se trata de invertir ahora para ahorrar en próximas instalaciones.

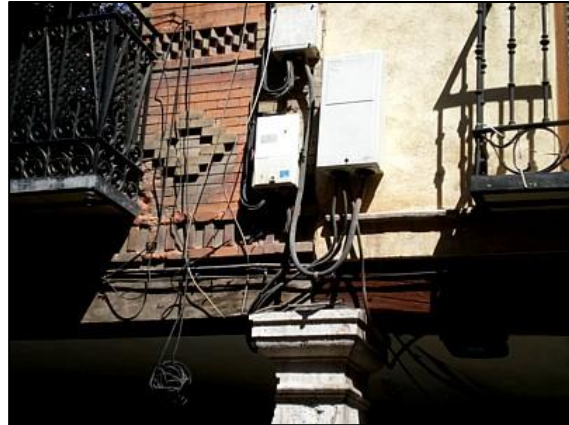
**Pupurrí de cajetines y cables en la C/ Mayor**
