Lista Roja del Patrimonio Complutense

Una relación del patrimonio histórico en riesgo

***Alcalá de Henares
2009***

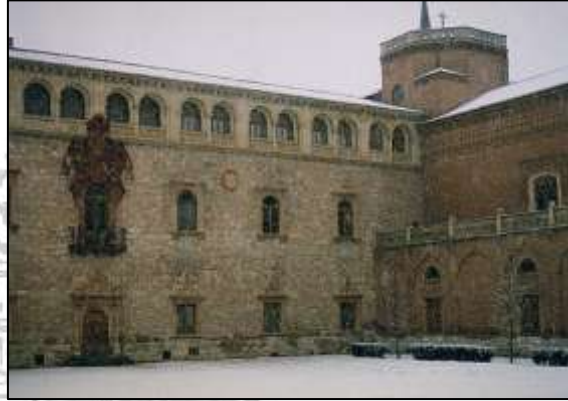
Fachada principal

Estado actual: Daños por humedades en el edificio que se mantiene en pie, abandono y expolio en las ruinas que permanecieron tras el incendio de 1939.

Riesgo: Grave.

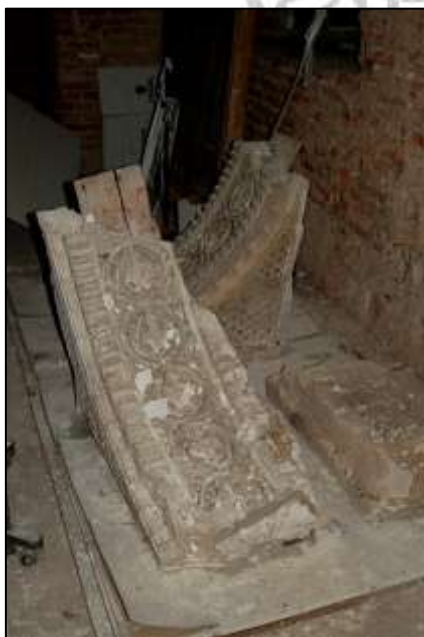
Estado actual: Quebrado, abandonado y en deterioro progresivo; almacenado en pésimas condiciones.

Riesgo: Máximo.

Estado actual de abandono

Lo que podría haber sido el principio de una deseada recuperación y restauración del arco, no resultó sino otra triste etapa en su largo y penoso devenir. Pésimamente almacenado en el interior de la ruinosa y olvidada excárcel de mujeres, La Galera, por su situación parece que solo espera el momento de su total desaparición, con más pena que gloria.

Pese a sus graves daños, aún es posible recuperarlo. Según muestran las fotos de su estado actual, se conservan todos o la mayor parte de los fragmentos, pese a los daños. Pero si se demora, ya no habrá marcha atrás. Alcalá habrá perdido entonces una de sus “pequeñas” joyas más preciadas. Un lujo

que no podemos permitirnos. Es urgente la actuación, por parte de la Universidad (propietaria), del Ayuntamiento, de la Comunidad, o de todos en conjunto. Hablamos de un bien patrimonial que no puede quedar al arbitrio de una sola persona o institución.

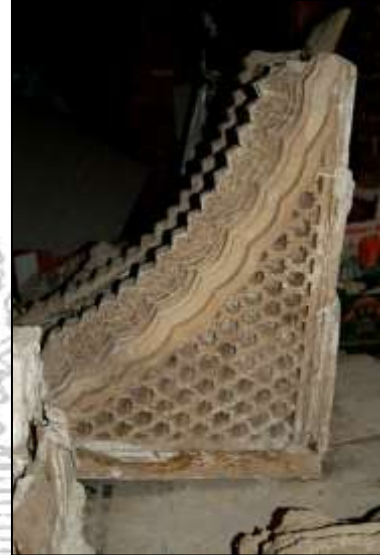
Estado actual, otra vista

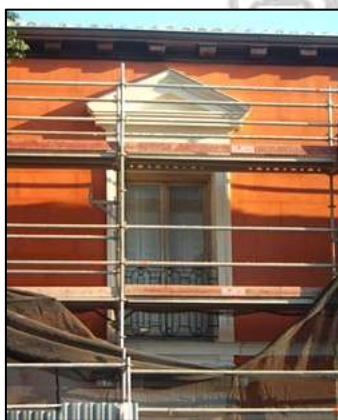
Trabajos de restauración

Según se informa, en las actuales obras de rehabilitación ha aparecido parte de la fábrica original del hospital. Probablemente por lo costoso de la operación, se ha optado por seguir con lo proyectado, desestimando la posibilidad —difícilmente repetible— de localizar, descubrir y documentar cuánto del hospital original se mantiene bajo las modernas reformas y enfoscados.

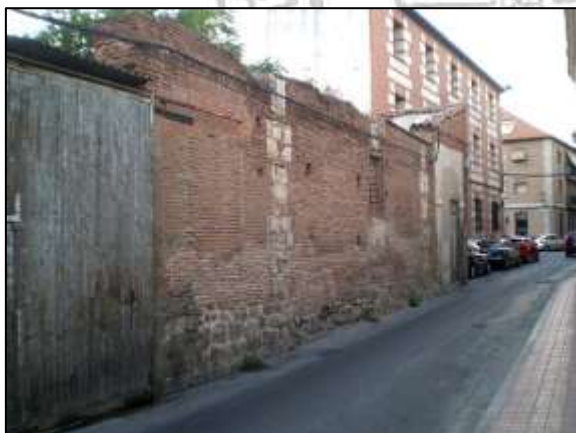
Muro de la iglesia a la travesía de Avellaneda

Por otra parte, permanece en pie parte de la que fuera iglesia anexa. De su fábrica quedan algunos muros perimetrales, sin techado, de ladrillo y cajones de mampostería. También se encuentra, con salida a la travesía de Avellaneda, una sencilla portada, realizada con sillares de piedra formando un arco de medio punto, al parecer procedente de otra ubicación. En la actualidad se encuentra tapiada parcialmente y deteriorada. En el centro de este lienzo de pared, la base de sillarejo parece indicar la zona donde pudo haber estado la puerta original, centrada. ¿Quizá sea esta misma, reubicada por los nuevos usos? Detrás, la otrora nave de la iglesia da paso a un solar, cubierto por la maleza y con un par de vehículos abandonados como únicos feligreses. Es este otro de esos edificios (o restos) que, pese a su historia, pasa desapercibido y corre el riesgo de ser víctima de la feroz piqueta, o de la falta de conservación, en cualquier momento. No puede faltar en este catálogo de patrimonio histórico en riesgo.

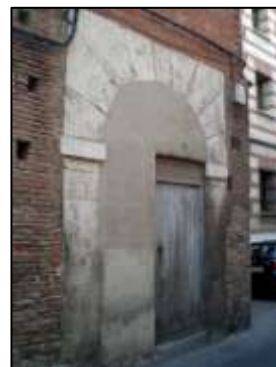
Portada lateral en su actual estado

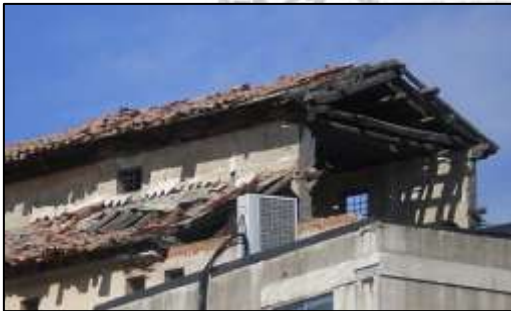
Abandono y ruina inminente

En el frente a la calle del Carmen Descalzo todavía se conservan dos edificaciones más adosadas, decimonónicas, con detalles neomudéjares de interés en la fachada de la casa más al sur (en ruina avanzada). En ellas se alojaban las religiosas que atendían a las internas. En la actualidad, la desolación se apodera de las tristes paredes de La Galera. Un digno e interesante ejemplo de arquitectura penal del XIX, que podría ver reutilizada su estructura y distribución. Pero que tan solo ve pasar los años, languideciendo ante la desidia y el olvido. Quizá, cuando se vuelva la mirada a sus paredes, sus recuerdos e historia, no queden de ellos más que escombros y desolación.

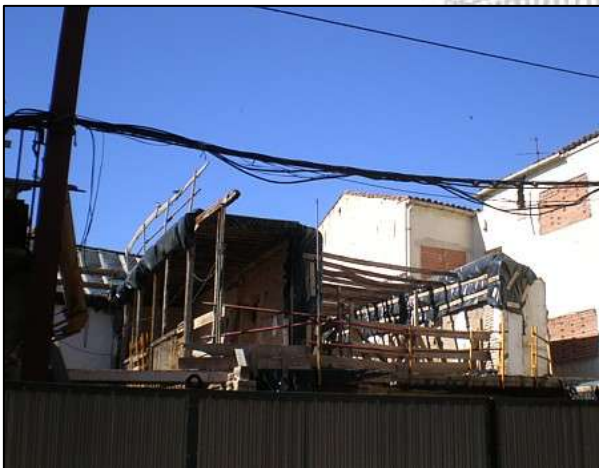
**Estado actual, medio derruido**

Tras resistir honrosamente el paso de los siglos sin demasiadas alteraciones, en fechas recientes se ha dado comienzo a lo que parecía ser su rehabilitación. La protección de que goza su estructura hacía prever unas actuaciones respetuosas, bajo supervisión adecuada. La realidad resultó ser otra. Buena parte del edificio 'se ha venido abajo', algo que se habría podido evitar con una buena consolidación previa. Lo que queda en pie sigue bajo seria amenaza de desaparición. De perderse este inmueble, Alcalá vería desaparecer con él uno de sus más bellos, desconocidos e interesantes patios de columnas. La posible reconstrucción posterior no dejaría de ser una recreación falsa; un decorado de escaso valor. Cada una de las intervenciones autorizadas en estas casonas, testimonios valiosos de la arquitectura

Las actuaciones en este edificio siguen adelante al día de la fecha. ¿Qué podemos esperar? De momento, y a la luz de lo hasta ahora visto, no podemos evitar incluirlo en este catálogo como edificio en muy grave riesgo de desaparición. Comparemos las fotos del antes y el ahora. Y exijamos una rápida y eficaz intervención.

residencial, deberían contar con la supervisión estrecha y milimétrica de la Administración local. Un garante válido y cualificado que impidiera que, por acción, error u omisión, los promotores propiciaran pérdidas irreparables.

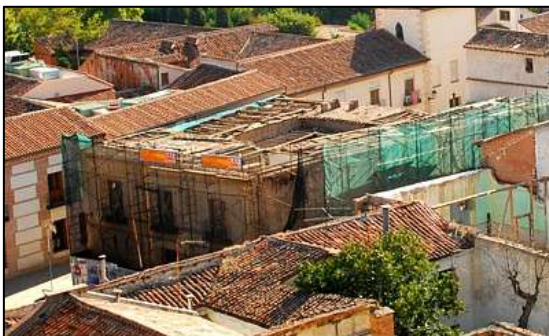
Primer paso: dejarlo sin cubiertas

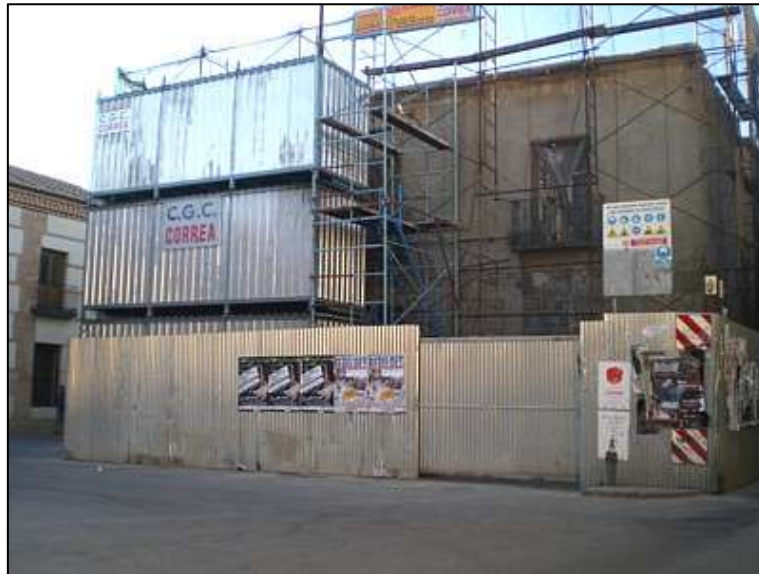
Hace ya varios años que cesó su última ocupación y uso. Se desalojó a los inquilinos. El edificio fue comprado por una conocida constructora local y, supuestamente, se daría paso a su rehabilitación respetuosa, como edificio protegido que es. Pero las obras, al poco tiempo de colocar los andamios, cesaron. No sin primero dismantelar las cubiertas. ¿Tanta prisa corría quitar las tejas? El interior quedó a la intemperie, víctima de las inclemencias del tiempo y la lluvia. Así se han dejado pasar los años, sin que la propiedad haga aparentemente nada por su cuidado, dejando correr el tiempo. El edificio amenaza ruina y puede venirse abajo en

cualquier momento. La licencia de obras se mantiene en vigor gracias a ciertas lagunas burocráticas. Si el destino que le espera a este edificio es el de ver su estructura transformada para albergar modernos apartamentos, minicines u otros fines que desvirtúen fachadas, volúmenes o interiores (no olvidemos su patio de columnas), Alcalá habrá perdido otra parte de su esencia. Y no habremos hecho nada por evitarlo. Con el patrimonio de todos no se juega.

Estado actual: una obra paralizada por muchos años

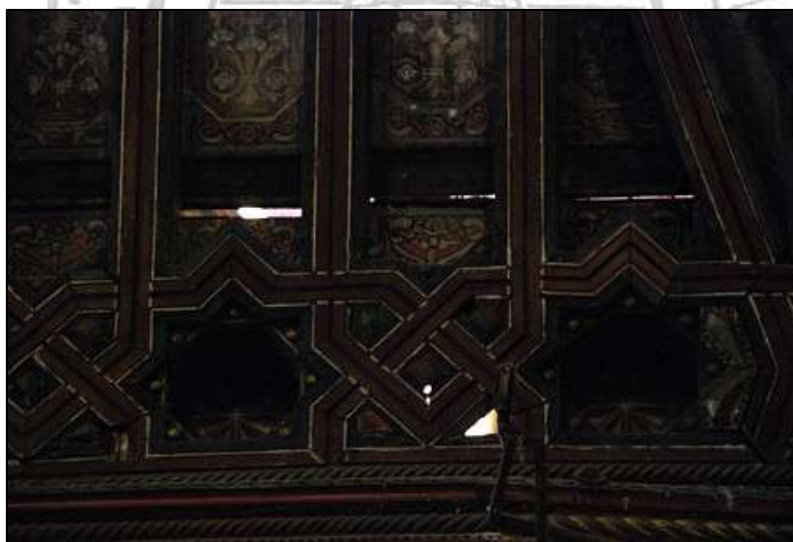
Estado actual: Artesonados con desperfectos de diversa índole en los que se han caído elementos decorativos. Aparecen otros movidos de sitio, como algunos de los elementos que conforman la tablazón de la techumbre, lo que llega a provocar que, a través de los orificios que dejan, entre la luz cenital y caigan intermitentemente plumas y excrementos de las palomas que, entre las cerchas del tejado y el extradós del artonado, campan a sus anchas, incluso llegando a anidar. Se observa en algunos puntos deformidades de la estructura. Las cerchas metálicas del s. XX hacen soportar a los muros más peso. Problemas de humedades y grietas en los muros, lo que ha llegado a afectar en puntos localizados de

Huecos a través del artesonado; luz solar

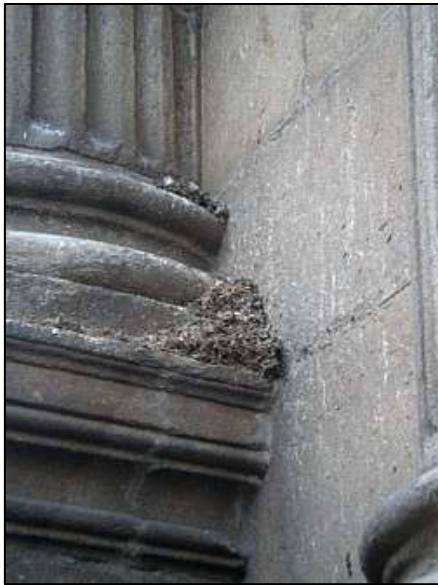
Pese a la importante restauración y limpieza recibidas en 2001, la fachada se encuentra actualmente muy descuidada, fruto de la ausencia de mantenimiento. Pareciera que buena parte de aquél esfuerzo se ha echado a perder. Las acumulaciones de palomina llenan otra vez los huecos, dejando su impronta, afeando y facilitando la degradación de la piedra. Nuevas plantas vuelven a medrar, desplazando sillares y propiciando el paso del agua, que daña seriamente la fábrica. Agresiones que, de no ser atajadas a tiempo, darán paso a una situación de serio riesgo, de pérdidas irreparables.

Acumulación de excrementos

Recuperación, supervisión cualificada, respeto y mantenimiento. Esas, entendemos, son las claves para que no se pierda el buen trabajo hecho por el equipo restaurador.

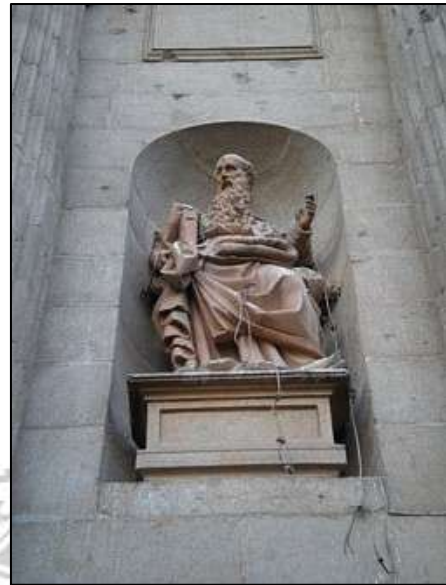
La idea de instalar en 2001 un sistema electrostático que ahuyentara a las palomas, en principio positiva y necesaria, ha tenido resultados negativos. Bien fuera por su deficiente instalación, o por la ausencia de mantenimiento, al poco tiempo carecía de efectividad. Los cables, desprendidos, empezaron a verse colgando por las fachadas, alterando estéticamente su aspecto, como guirnaldas de pésimo gusto. Hasta el día de hoy.

Cables colgando entre las estatuas

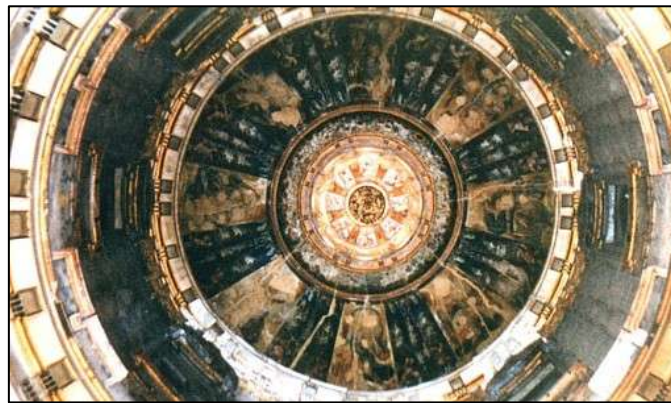
En el interior de la cúpula, los frescos se ven seriamente afectados, avanzando en su deterioro. Una situación que se prolonga por decenios. Son amplios los sectores ya irrecuperables, apenas conocidos y documentados en antiguas fotografías. Alegorías, angelotes y filacterias se degradan y borran. Día a día se descarna la estructura, temiendo llegue a ser peligrosa para la integridad del edificio, así como para los transeúntes. Pese a los numerosos anuncios de pronta restauración, los años pasan sin resultados, poniendo en grave riesgo uno de los elementos patrimoniales más importantes de toda Alcalá. ¿Habrà que esperar a ver en el suelo cúpulas y chapiteles para reaccionar? Aunque se pudieran recrear los elementos arquitectónicos, las pinturas serían del todo irrecuperables.

Decoración pictórica del interior de la cúpula

Al redactar estas líneas se están realizando obras de retacado y consolidación en las fachadas al callejón de las Santas Formas. Estas actuaciones, bienvenidas, parece que no contemplan las cubiertas, ni el interior. Será un remozado estético, de cara al exterior, que mantendrá ocultos los daños subsistentes en estructuras, capa pictórica y otros elementos. Urge tomar medidas sin más dilaciones.

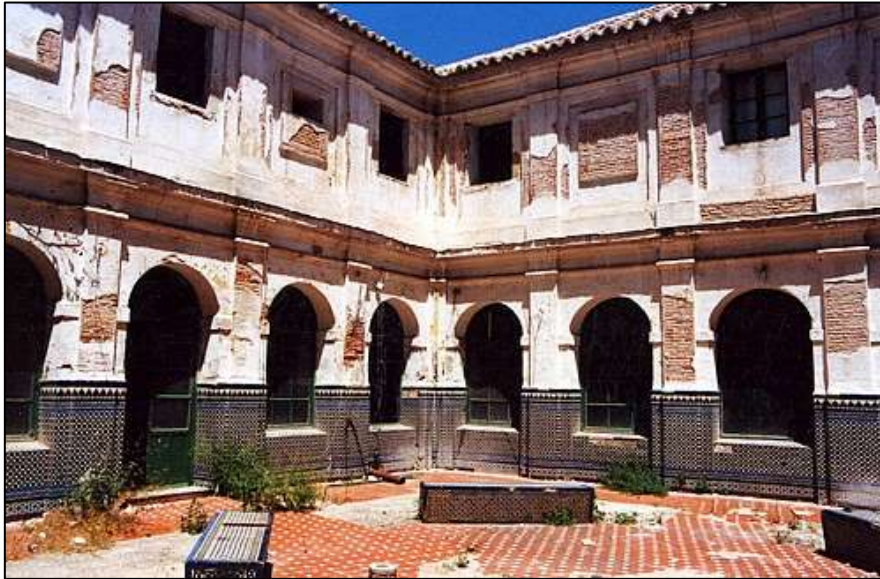
En definitiva, estamos ante uno de los colegios-convento del tramado universitario que aún permanece como asignatura pendiente para la ciudad, viendo cómo sus muros son socavados, el abandono lo enseorea y el tiempo deja en él su dañina impronta. Por demasiados años.

El claustro, en su estado actual

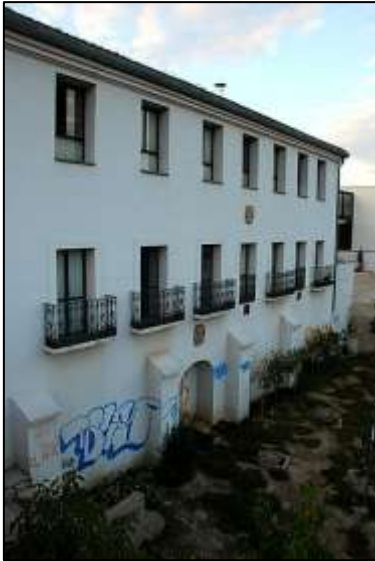
Lamentable aspecto exterior

El vandalismo, acentuado por el escaso mantenimiento y vigilancia, dejan su impronta de manera poco agradable en este inmueble. Numerosos grafitis, roturas, así como un entorno bastante desmejorado, poco atendido, hacen que este conjunto se halle en una situación penosa, digna de hacerse notar.

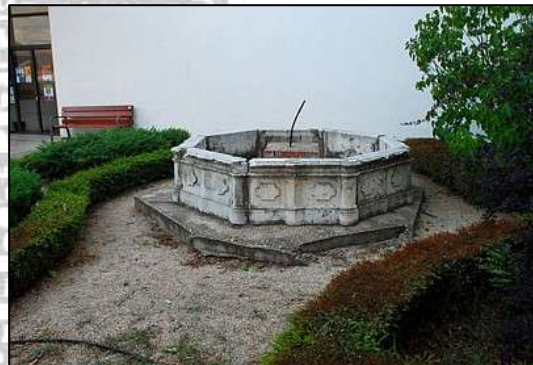
Desolador

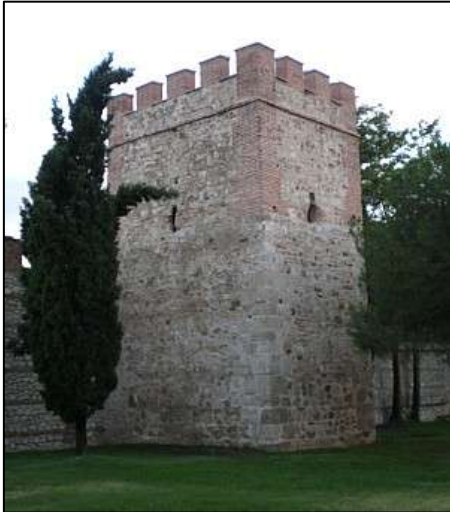
Árboles mal ubicados

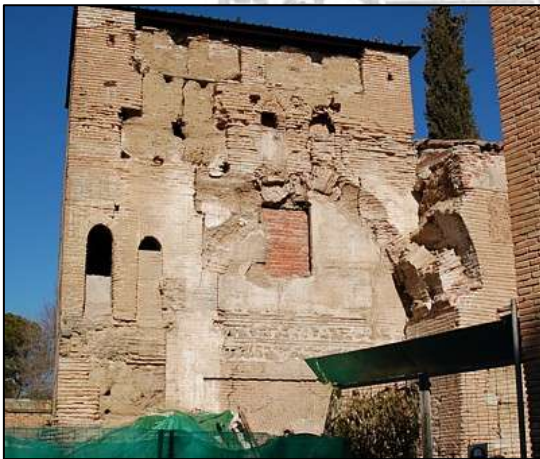
Estado tras el derrumbe

En diciembre de 2005, a causa de un corrimiento de tierras debido a las intensas lluvias, el arco ojival se derrumbó. Apenas recibía atención y su mantenimiento era prácticamente nulo. Actualmente, tras larga pugna entre Administraciones y Obispado, se están llevando a cabo los trabajos de reconstrucción y consolidación del monumento, de sus elementos arquitectónicos, mediante la reutilización de los materiales recuperados tras el derrumbe —*anastilosis*—. Según se informa, se consolidará la estructura, con realce de la cimentación y protección de las fábricas para evitar el deterioro del paso del tiempo. La restauración está previsto que contemple el desmontaje de la cubierta, la recuperación de los cajones de tapial, el cosido de grietas y fisuras, picado de cementos y morteros, así como el retacado de las fábricas de ladrillo dañadas. Para las fachadas, se recuperarán y consolidarán los cajones de tapial, se picarán los cementos y morteros, se rejuntará el ladrillo, se ejecutará una nueva cubierta, así como una pasarela de acceso al cuerpo superior de la puerta.

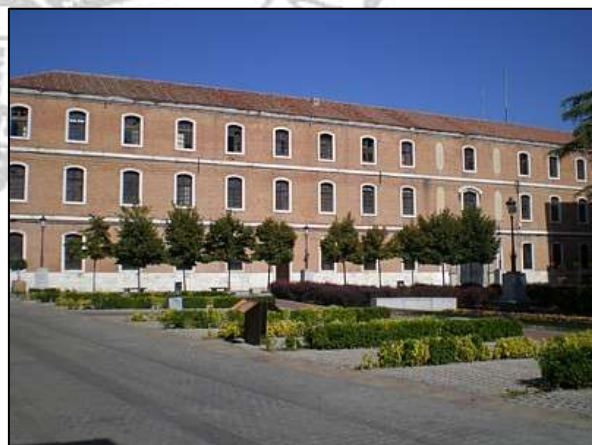
Estado actual: Cerrado, en proceso de demolición parcial, excavación arqueológica y ¿reconstrucción?

Fachada a la plaza de San Diego

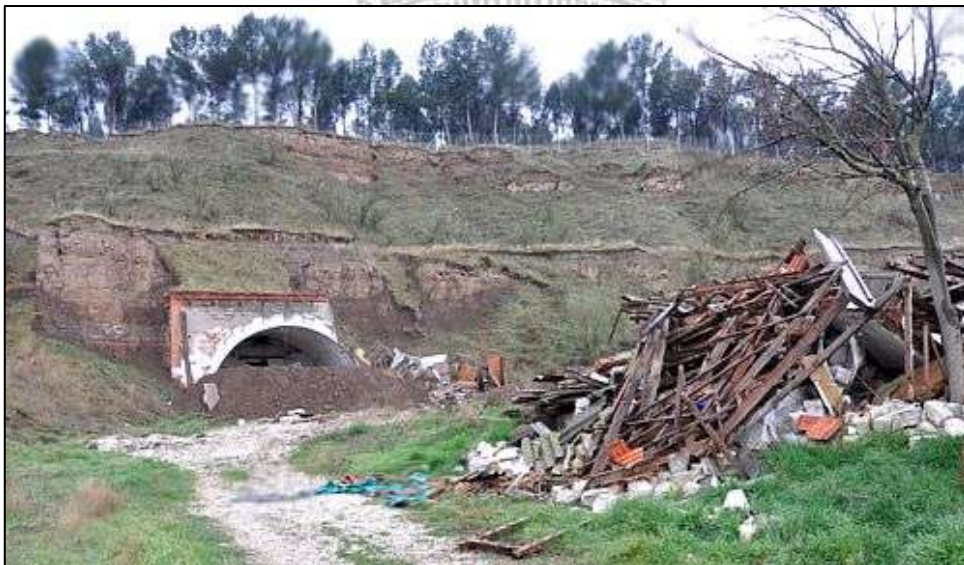
A su lado, se había excavado otro habitáculo con la finalidad de servir como refugio antiaéreo, con 29 m² de superficie. Al parecer, se halla actualmente oculto por derrumbes de tierra. Tres edificaciones de ladrillo en la explanada constituían el cuerpo de guardia y otros servicios. Una pista de poco más de 230 metros enlazaba la boca del túnel con la carretera de Loeches, trazando una amplia herradura. Poco más de 76.000 pesetas de la época fue el presupuesto de toda la obra. Las estructuras en el exterior se hallan actualmente en completa ruina, reducidas a escombros.

Vista general. Boca del polvorín y ruinas de edificios anexos

se le podría destinar, si hay voluntad, son múltiples (centro de interpretación, espacio expositivo...) Una parte del legado histórico alcalaíno que necesita ser reconocido y recuperado, al margen de polémicas.

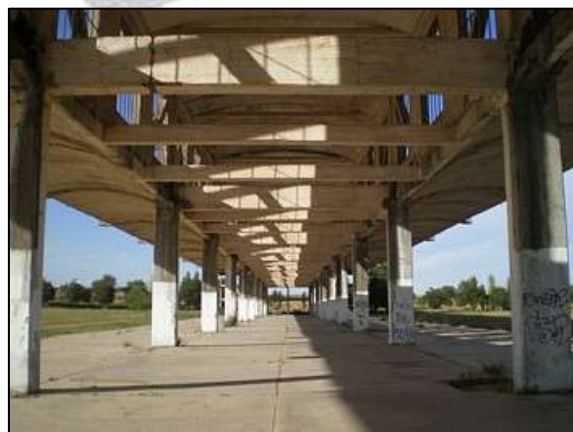
Estado actual: Daños notorios en estructura.

Perspectiva interior

Es preciso acometer las debidas obras de mantenimiento y protección. La estructura ha de ser revisada por personal cualificado —del que no carece la Universidad, afortunadamente—, que ha de estimar las actuaciones necesarias, identificando daños, patologías y medidas a adoptar. Aunque no pueda actuarse sobre el hangar en la actualidad, dotándole de contenido y funcionalidad, sí es posible protegerle. Posible y necesario. No es una simple estructura de hierro y hormigón, sino una notable obra atribuida al ingeniero catalán Esteban Terradas (1883-1950), catedrático en las Universidades de Barcelona y Central de Madrid, doctor en Ciencias Exactas y en Ciencias Físicas, miembro de la Real Academia de la Lengua (entre otras), pedagogo y conferenciante.

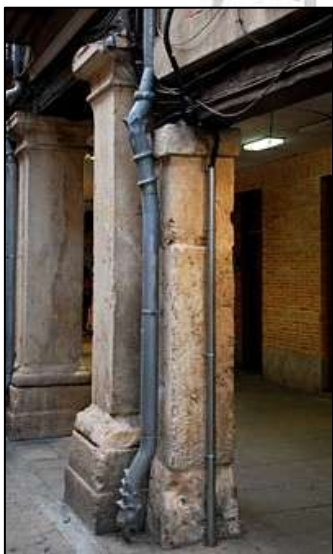
Estado actual: Actuaciones inadecuadas, obras mal rematadas, daño por tránsito de vehículos, cables y elementos ajenos.

Taladros por doquier

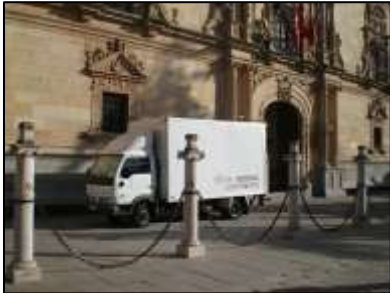
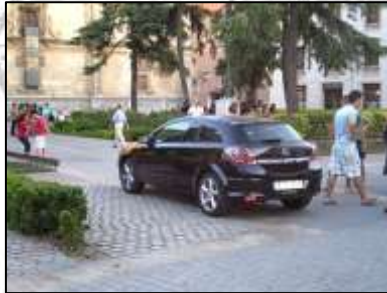
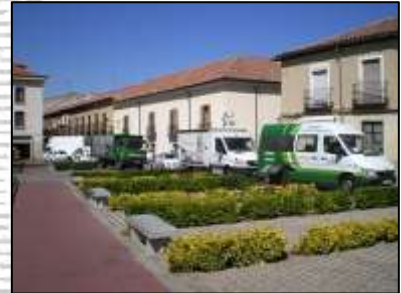
Basta con asomarse cualquier mañana a la plaza, para verla abarrotada de vehículos de carga y descarga, así como vehículos particulares (ver fotos), que circulan en todas las direcciones y velocidades. Por las tardes, parte del trasiego continúa. El resultado es evidente: manchas imborrables de aceite en el pavimento, losetas quebradas, setos hundidos por amplias rodadas, ramas partidas, acumulación de basuras y la invasión de un espacio que deja de ser de todos, para convertirse en aparcamiento y solaz de unos pocos.

'Típicas' estampas de una plaza peatonal y monumental del casco histórico complutense

En definitiva, un triste espectáculo al que parece nos estamos acostumbrando los alcalaínos, pero que no deja de sorprender al visitante. ¿Hasta cuándo? Hay que reconsiderar los usos que admite la plaza, así como los permisos de acceso. Se debe buscar alternativas viables para la carga y descarga, que no sean a costa del patrimonio histórico y natural, a costa de un ámbito que debe mantenerse íntegro. Visitable y accesible, pero sin alteraciones que pongan en peligro o dañen su belleza y pulcritud.

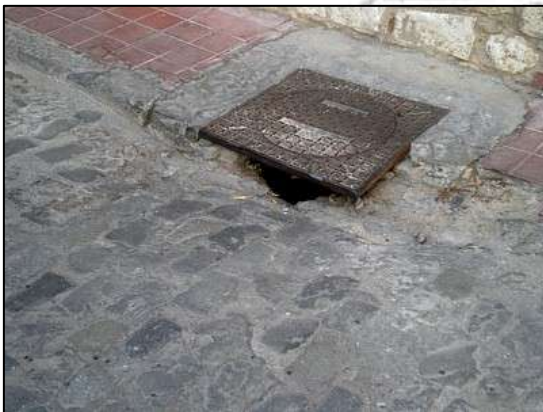
Lamentable estado de conservación

Es esta una calle que merece la pena andarla con la 'mirada abajo', al suelo que se pisa; notar su tacto bajo las suelas. Si se limitase el acceso de vehículos, se restauraran (no rehicieran) adoquinado y aceras, recuperando los materiales ya existentes, podría convertirse este bello rincón en uno de los más pintorescos y característicos del casco histórico de la ciudad; un noble pasillo de comunicación entre las instalaciones del Parador Nacional y Hostería del Estudiante

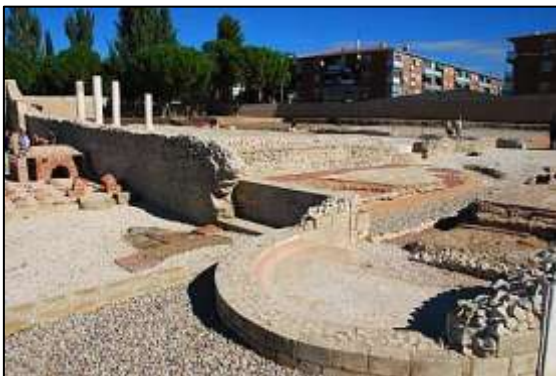
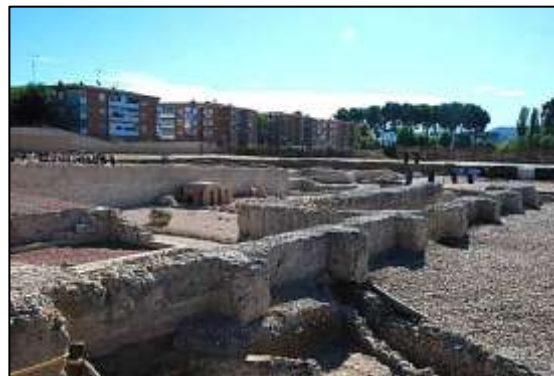
¿Con qué resultado? Por un lado, la pérdida de elementos invaluable por apertura de zanjas, cimientos y hormigón. Al mismo tiempo, se ha condenado una amplia extensión del yacimiento bajo edificios, calles y otras infraestructuras que hacen imposible su visita, supervisión o estudio. Aun así, en los sótanos de estos edificios, son accesibles para los vecinos parte de los restos de la ciudad romana. Restos que pudieran ser dañados, expoliados o alterados sin que fuera del conocimiento público. Están sujetos tan solo a la buena voluntad de cada vecino con acceso a estas áreas. Sobre estos restos arqueológicos campea el serio riesgo de obras no autorizadas (construcción de trasteros, conducciones de diverso tipo, etc.)

Dos aspectos del yacimiento visitable; los edificios ocupan buena parte del solar de Complutum

Por supuesto, no se puede culpar a los actuales vecinos, quienes al comprar las viviendas encontraron los hechos consumados. Pero no podemos olvidar esta situación, el riesgo que supone para parte del patrimonio arqueológico complutense, su pasado romano. Las Administraciones deben articular medidas que aseguren la correcta y regular inspección de este yacimiento soterrado, así como iniciar los largos y complejos trámites para la captación de los terrenos (con el debido respeto a los derechos de los vecinos) y, con el tiempo, poder despejar la zona, sumándola al yacimiento visitable.

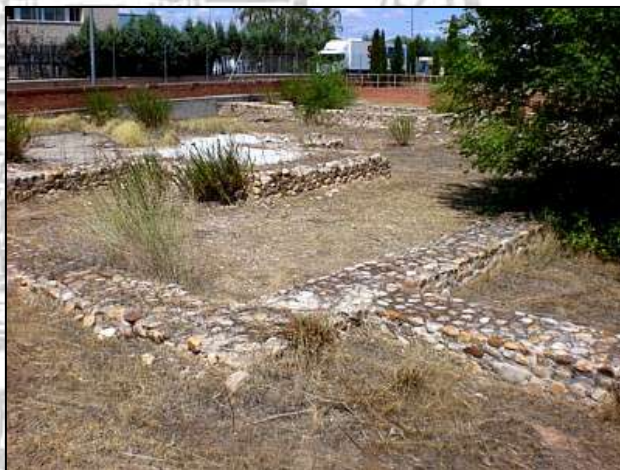
Vista general del yacimiento y su abandono

Hace alrededor de ocho años se intervino en el yacimiento, con la intención de hacerlo visitable. Se reprodujeron los mosaicos (los originales habían sido retirados del lugar), recrearon los muros, se valló el entorno y se dispuso de cara a su musealización. Pero el proyecto quedó paralizado. El tiempo, así como los actos de vandalismo, tan presentes en la geografía alcalaína, hicieron el resto. El visitante que se acerque al sitio encontrará unos restos que asoman entre la basura y maleza, rodeados por una cerca

de alambre rota, numerosas veces traspasada. Algunos mosaicos se muestran bajo las telas de protección, retiradas parcialmente, con árboles creciendo entre los muros.

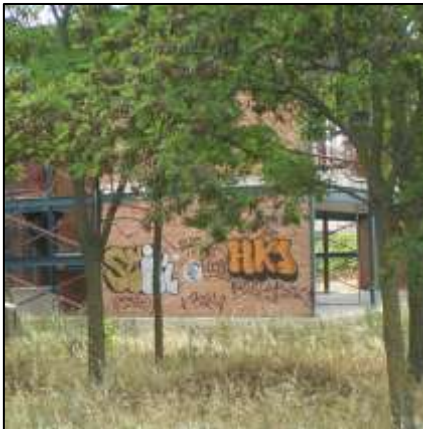
¿Centro de interpretación?

En fechas recientes se dedicó una partida presupuestaria a la villa. Pero, inexplicablemente, se optó por destinar esos fondos a un moderno edificio que serviría de centro de interpretación y taller de restauración, dejando de lado lo verdaderamente importante: el propio yacimiento. Ni para eso alcanzó lo presupuestado. Paralizado y a medio construir, se ha sumado a los restos, compitiendo con ellos a la hora de acumular basuras y grafitis en sus muros cada vez más dañados (ver foto al margen). ¿Por qué no se destinaron los fondos al yacimiento? Es algo que desconocemos. Lo incluimos en esta lista por su lamentable estado de conservación y abandono, porque es objeto continuo de vandalismo, por su riesgo más que evidente. Y porque, si no hubiera fondos para hacerlo visitable, al menos necesitaría ser protegido, revallado y tapado de nuevo, hasta que puedan llegar tiempos mejores y sensibilidades más adecuadas.

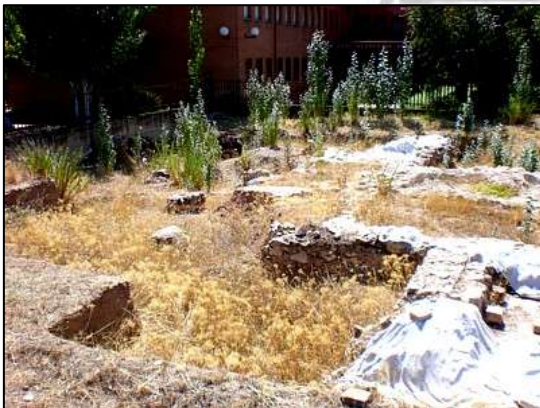
La vegetación invade el lugar

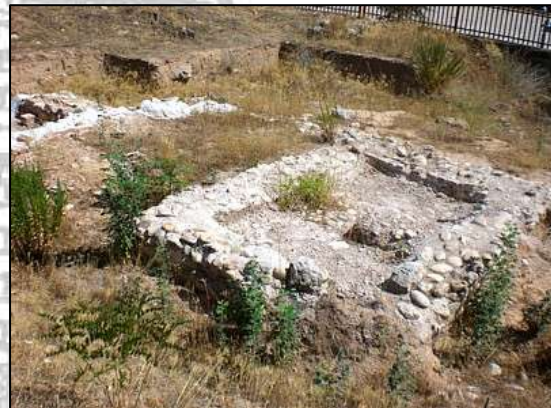
Y el vandalismo destruye las estructuras

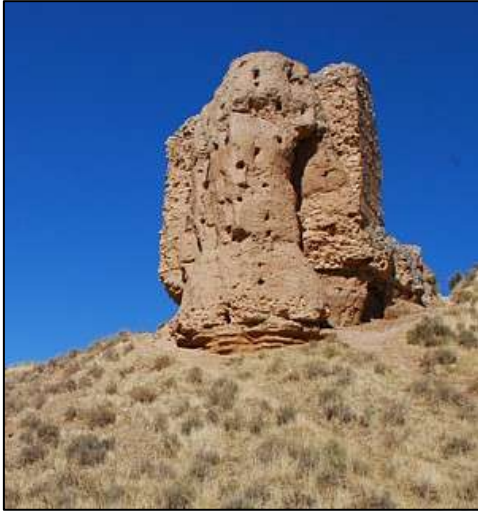
Torre descarnada, en peligro

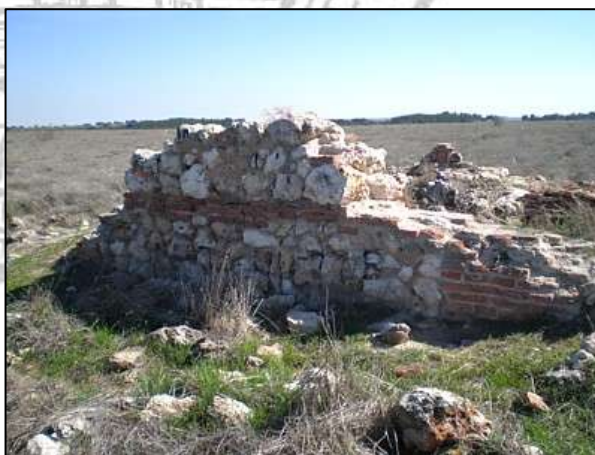
Ladrillo y sillarejo. Pintadas y vandalismo

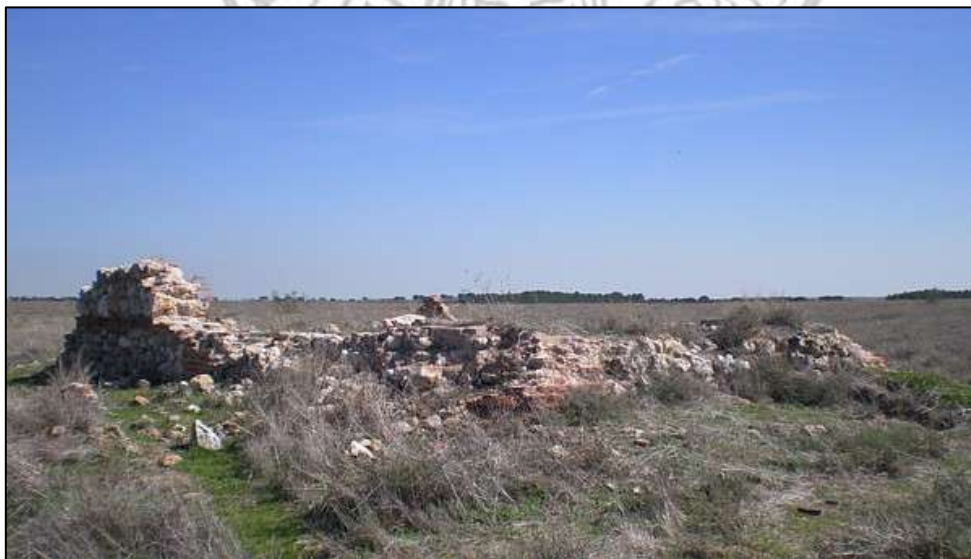
Y ese es el estado que presentan en la actualidad: ruina, aunque mucho más avanzada. Poco más que sus plantas quedan de las ermitas de la Vera Cruz y de la del Ecce Homo. Sus escasas paredes merman cada año que pasa, víctimas del vandalismo, la desconsideración y el abandono. La hipotética ermita del Santo Sepulcro, excavada bajo el nivel del suelo, sirve de basurero improvisado lleno de latas y basura, un lugar donde hacer pintadas. Los ladrillos de su bóveda son golpeados y destruidos con regularidad. Igual ocurre con sus ermitas compañeras. Restos antiquísimos que piden a gritos ser rescatados, protegidos y preservados.

Restos de ermitas en el cerro del Ecce Homo

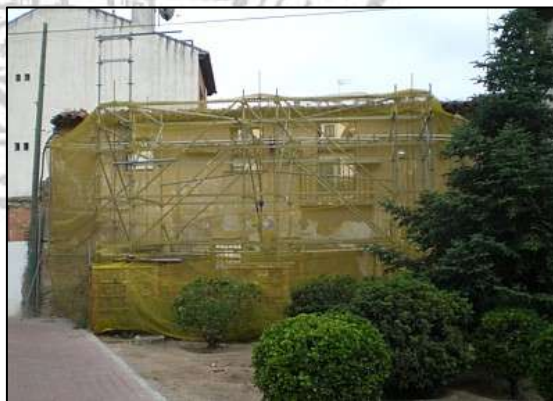
Fachada actual, cubierta de andamios

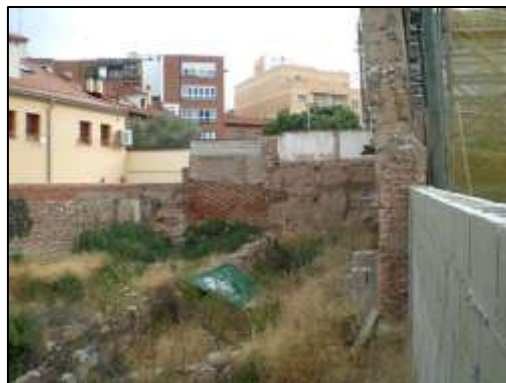
Interior vacío; excavación y restos

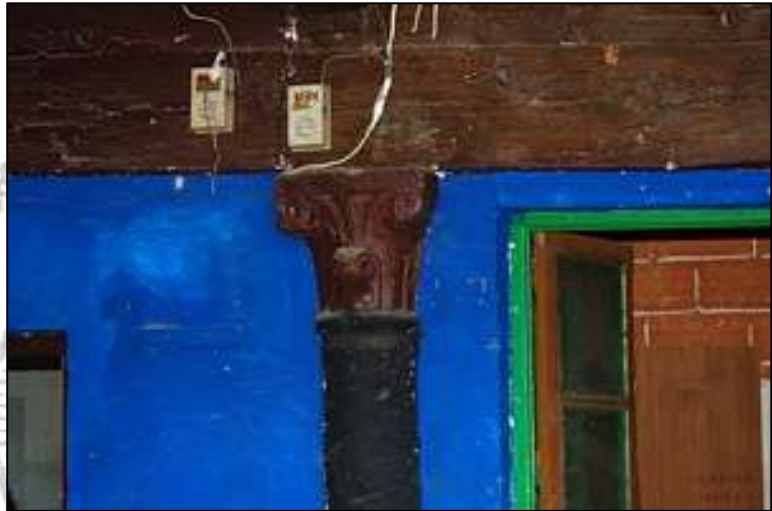
De su antigüedad nos hablan su tipología, elementos constructivos, las notables rejas que aún mantiene en dos de sus ventanas exteriores, así como el desconocido patio de columnas. Un patio en lamentable estado de conservación, muy dañado por intervenciones inadecuadas (ver foto), pero aún recuperable.

Detalle de capitel maltratado, en patio

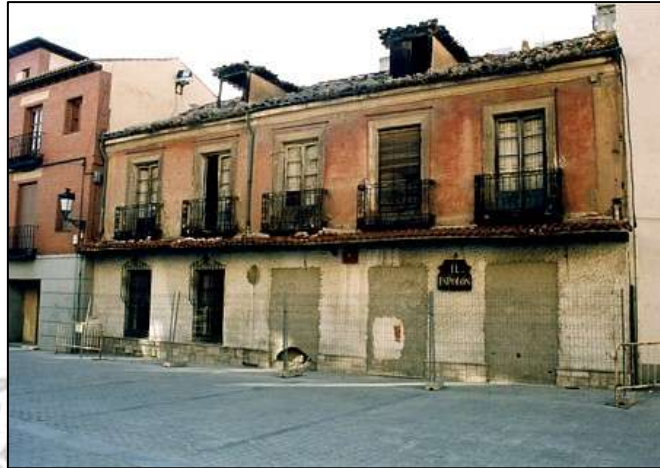
Aspecto antes del derribo

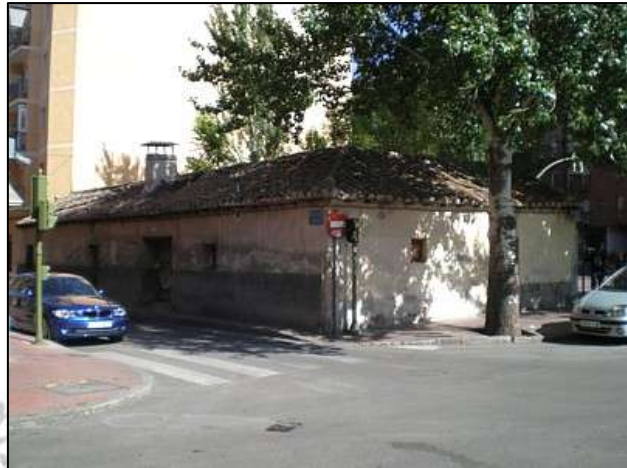
Vista desde la c/ Arratia

Sin embargo, un examen más detallado nos da vislumbres de lo que se oculta debajo. Al parecer, se trataría de dos edificaciones de diferente hechura: por una parte, según muestra la caída del revoco, tapial y machones de ladrillo, en el cuerpo con forma de L que ocupa la mayor parte de fachada (C/ Ánimas); por otra parte, ladrillo visto en el cuerpo adosado que cierra el conjunto por el Paseo de los Curas, que por su hechura podría datar esa pieza, posterior al resto, en los finales del s. XIX o principios del XX. Sin olvidar un detalle interesante en esta última parte: la reutilización de sillares de granito, con marcas de uso y procedencia aún por determinar. ¿Quizá procedentes del antiguo postigo, o de la muralla sobre la cual se asienta?

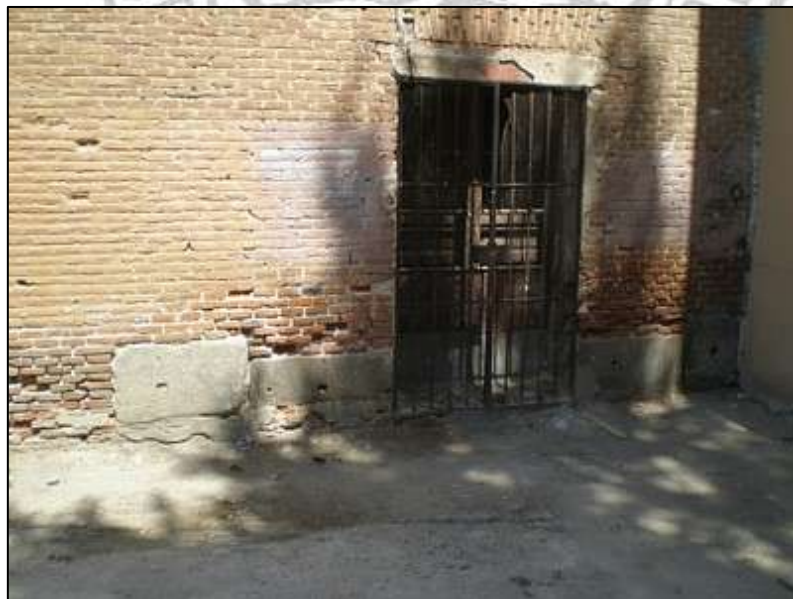
Interesantes sillares reutilizados, de procedencia desconocida

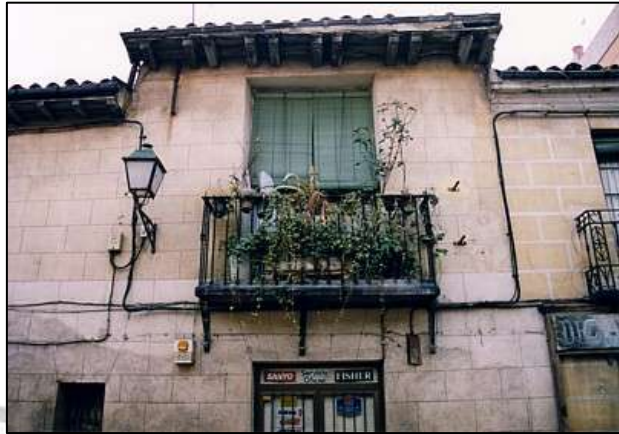
Detalle del balcón principal

A destacar el balcón central, en cuerpo sobreelevado, de una forja excelente. Claro indicio de su pasado esplendor y antigüedad. No es una simple casa más.

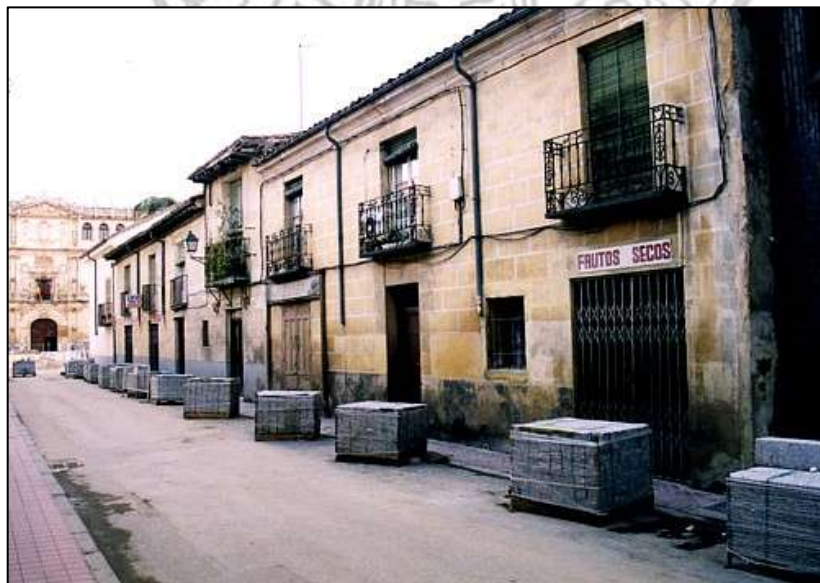
Aspecto general

Estado actual: Mal estado de conservación.

No deja de ser sorprendente, inaudito, que el edificio más antiguo e interesante de toda esta manzana no cuente más que con una débil "protección ambiental", que permite alteraciones de casi todo tipo. Incluso su completo derribo. Es este otro de los casos que evidencian la urgencia de reelaborar el catálogo de edificios protegidos en Alcalá. Hay numerosas lagunas que deben ser corregidas sin mayor dilación.

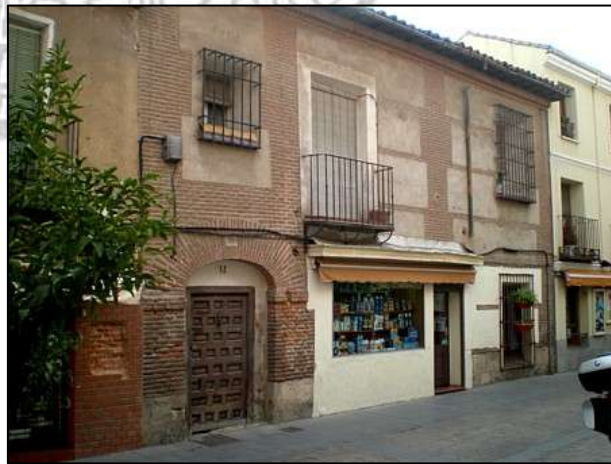
Aspecto general

Otros detalles: Pese a que los años no han tratado muy bien su aspecto exterior, esta casa destaca por su singularidad. La instalación de un comercio (con años de solera) en la planta baja, y la reducción de la puerta principal, han alterado notoriamente su estética. No obstante, el arco de acceso, de ladrillo a sardinel, llama rápidamente la atención del observador. Una vez detenido ante el inmueble, son de destacar las forjas de balcón y ventanas, así como su fábrica de ladrillo y cajones de tapial. El detalle de levantar la fachada sobre zócalo de sillares, también nos habla de la dignidad e importancia del inmueble, que disfrutó en el pasado de momentos de mayor gloria.

Es un ejemplo notable a preservar. No solo por mantener la fachada, como estilan algunas corrientes restauradoras, que piensan más en decorados de película que en edificios integrales con espíritu. Esta casa puede necesitar una rehabilitación integral, que tenga en cuenta el todo, que preserve su estructura. Para un particular, algo harto costoso y difícil. Pero con las debidas ayudas de la Administración, la que correspondiera, sería una casa que añadiría ornato y sabor a esta parte del casco histórico de Alcalá. Uno de los inmuebles que le dan carta de identidad, que contrarrestaría la fiebre constructora.

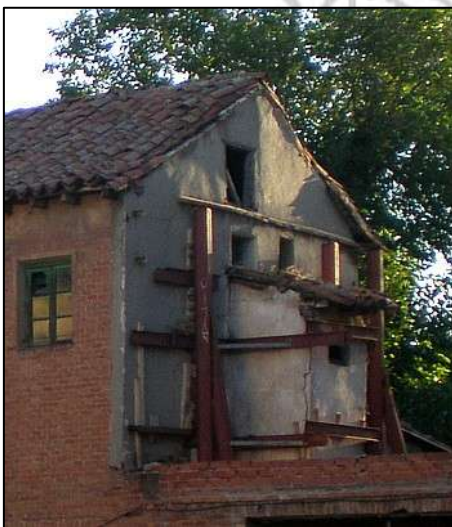
Retrete exterior, en detalle

Y es precisamente esa parte anexa de la casa la que contiene un detalle muy peculiar: el único retrete exterior que se conserva en la ciudad, al menos hasta donde alcanzamos a conocer. Un tipo de añadido que ha ido desapareciendo de otras casas donde lo hubo, por reformas, reconstrucciones u otros avatares.

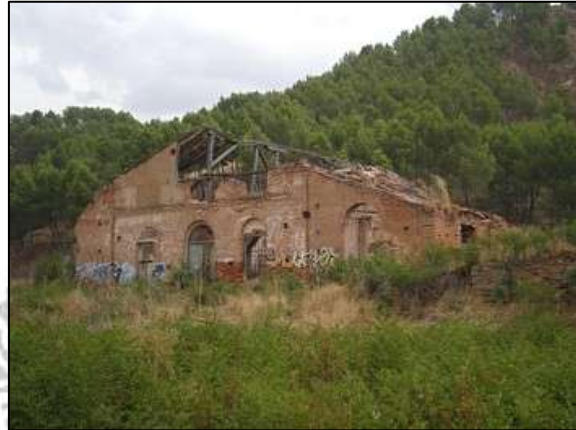
Casa de Los Catalanos

Estado actual: Ruina avanzada, pérdida de techumbre, expolio y vandalismo.

La situación de este edificio, al otro lado del río, le brinda una relativa protección. No obstante, el vandalismo, abandono y dejadez, están arruinando rápidamente en pocos años lo que por siglos se mantuvo en uso, activo. Un edificio que, a nuestro parecer, merece ser conocido y rescatado, antes de que sea demasiado tarde.

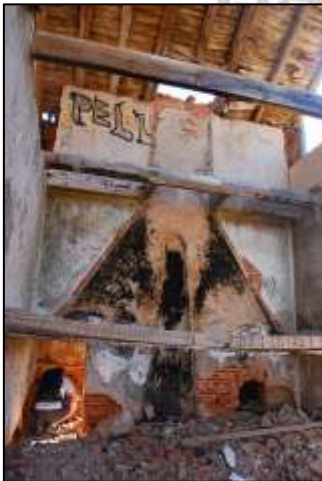
Restos de chimenea y horno

En las cercanías del edificio principal se pueden observar los restos de un amplio aljibe/alberca, cuadrangular, de buena factura, elaborado con ladrillo y reforzado en sus ángulos. Unos metros más adelante, junto al camino, a la derecha, se encuentran los restos del probable horno cerámico, circular. También se observan dispersos por la zona restos de tapias y dependencias anejas. Es interesante notar que el paso de las máquinas usadas para ensanchar el camino (en las labores anti-incendio estivales), dejan parcialmente a la vista diversas estructuras soterradas, de ladrillo, de difícil interpretación en tanto no se efectúen prospecciones. Restos que quedan expuestos y vulnerables.

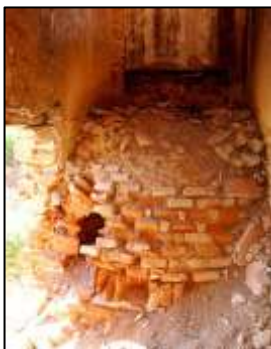
También es destacable un pequeño horno doméstico, en el edificio principal, que pese a los daños intencionados sufridos, mantiene buena parte de su estructura semicircular, junto al hogar de amplia campana.

Horno doméstico

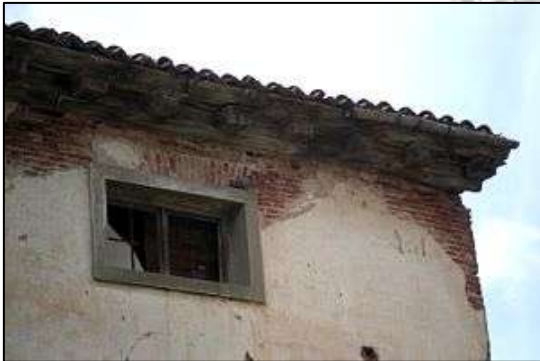
Detalle de fachada y cornisa

parcheados con materiales de inferior calidad. El tipo de construcción, de tapial e hiladas de ladrillo en la casa principal, hacen temer seriamente por su conservación de no ponerse las medidas adecuadas.

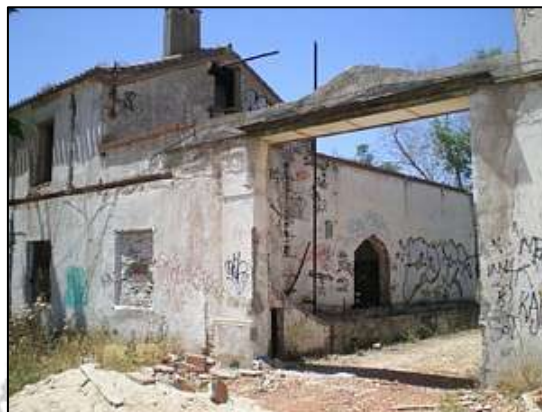
La soledad del paraje, su nula vigilancia y protección, lo han convertido en pasto del vandalismo y grafiteros. Una degradación que avanza rápidamente en estos últimos años. También campea la sombra de una posible promoción urbana en la zona, en busca de rápidos beneficios, que podría poner fin a este complejo rural y su entorno inmediato.

Acceso principal en su estado actual

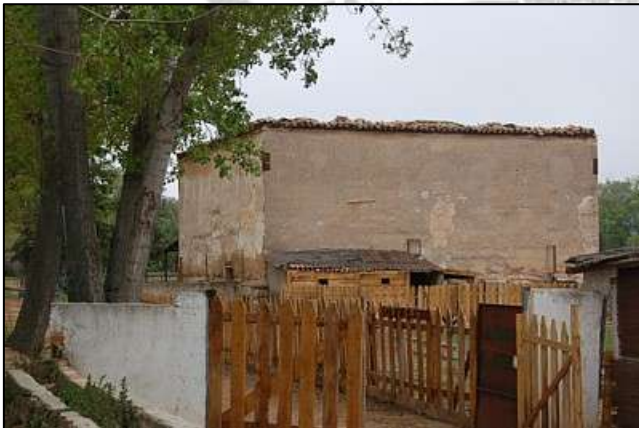
Estado actual: Semiabandonado, act. usado como trastero, con daños en cubiertas y paramentos.

En el interior, bajo una techumbre cubierta por teja árabe, actualmente en mal estado, se establecen los huecos para anidamiento de las aves. Se trata de piezas de alfarería de sección circular (tubos), encastradas de manera regular entre la argamasa que forma los muros. Al mismo tiempo, numerosos troncos de grosor adecuado se sitúan a diferentes niveles, seguramente para poder acceder con más

El palomar desde el exterior, en su estado actual

Se incluye en esta lista al Palomar de La Esgaravita para dar publicidad respetuosa de su existencia. Para recomendar su correcto mantenimiento por parte de la propiedad y, tal vez, recabar la ayuda de las Administraciones en el empeño. Una correcta rehabilitación, respetuosa con los materiales originales, requeriría de una importante inversión económica, tras riguroso estudio previo. Inversión que está generalmente fuera del alcance de los propietarios particulares.

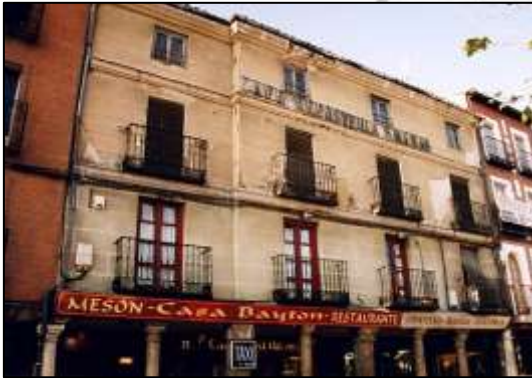
Fachada

El inmueble que aloja a la confitería ha sufrido diferentes segregaciones a través del tiempo. La fachada está pidiendo a gritos una restauración; el interior imaginamos que tampoco andrà mejor. A pesar de estas incidencias, el negocio ha seguido en activo, ofreciendo su amplio surtido, desde el local, o el quiosco temporal que antaño se solía colocar en la misma plaza. Una de sus especialidades está formada por las almendras garrapiñadas, dulce que con el tiempo se ha constituido en seña de identidad de la repostería complutense.

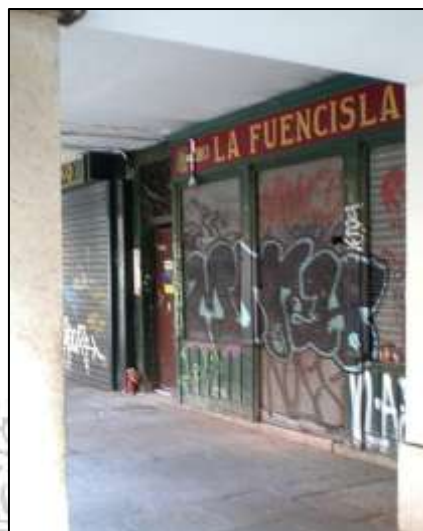
Lamentable aspecto actual

El titular del comercio se jubiló y el negocio, sin continuidad, vio cerrar sus puertas definitivamente. Quizá, como en otros casos, pudiera haber renacido una nueva actividad que mantuviera fachada, estética y edificio. Sin embargo, en su lugar, pudimos ver unas obras que dismantelaron el interior, vaciándolo; obras paralizadas por el Ayuntamiento, de las que desconocemos actualmente su situación legal y real.

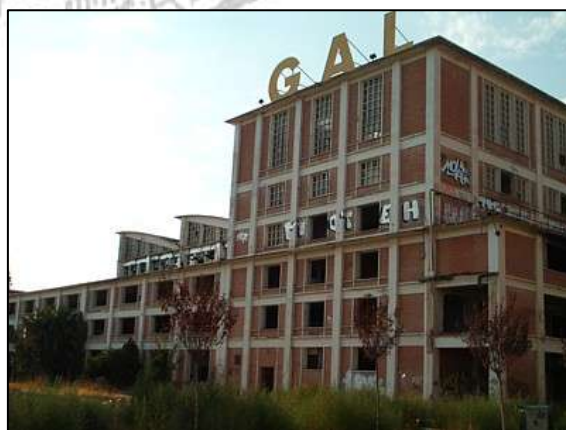
Aspecto actual

Ese podría ser un problema menor, de plazos. Una demora asumible, un compás de espera. Pero se ve seriamente agravado por el lamentable estado de conservación que en la actualidad presenta el edificio. Carente de toda protección o vigilancia, se ha convertido en un extenso basurero, lugar de pernocta de indigentes y sitio donde realizar 'botellones' sin límite, así como otras actividades marginales. Los destrozos en el interior avanzan cada mes. Las paredes de ladrillo visto al exterior, se han convertido en enormes murales grafiteros que afean y degradan el edificio y su entorno. Una situación que, de mantenerse —no hay signos de que se vaya a remediar—, acabará dejando un esqueleto degradado y de poca utilidad.

Cristales rotos, hogueras que provocan cambios bruscos de temperatura junto a vigas y forjados, degradación... La que fuera señera 'tarjeta de visita' al entrar en Alcalá, se ha dejado convertir en un basurero a cielo abierto. Triste espectáculo ante el visitante y vecino.

Como se indica para otras de las fichas presentadas en este catálogo, sería una necesidad urgente la protección y consolidación de este inmueble en tanto se empieza su remodelación. Los daños de pintura sobre el ladrillo visto son ya irreversibles; el ladrillo se puede pintar encima, pero su porosidad no admite una limpieza que lo retorne al estado anterior.

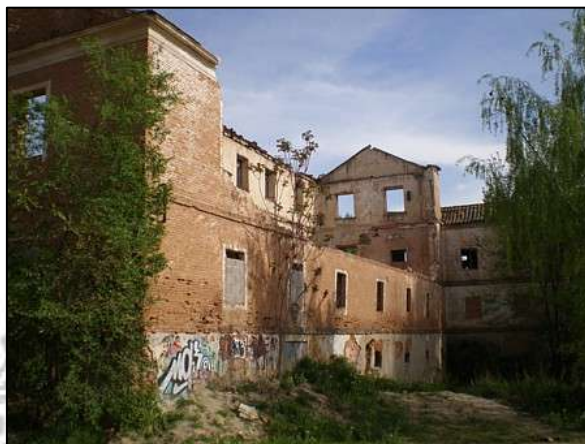
Estado actual: Pérdida de buena parte de los muros perimetrales, desaparición de maquinaria, abandono y ruina.

Molino Borgoñón en la actualidad

Actualmente se halla en avanzado estado de ruina, quedando en pie la mayor parte de sus muros perimetrales, así como elementos anejos (caz, presa, compuertas). Pese a las reiteradas denuncias por su mal estado, el vacío legal en el que se encuentra actualmente ha propiciado que la ruina avance. No se ha efectuado una sola obra de consolidación, ni se han llevado a cabo prospecciones arqueológicas; al contrario, las recientes obras de reparación en la presa de Cayo se han efectuado sin atención alguna a su antigüedad ni materiales presentes. Pavón Maldonado documentó sillares y elementos de interés, posiblemente procedentes de las ruinas de *Complutum*, presentes en su estructura. ¿Cuánto habrá quedado de ello?
