Lista Roja del Patrimonio Complutense

Una relación del patrimonio histórico en riesgo

***Alcalá de Henares
2009***

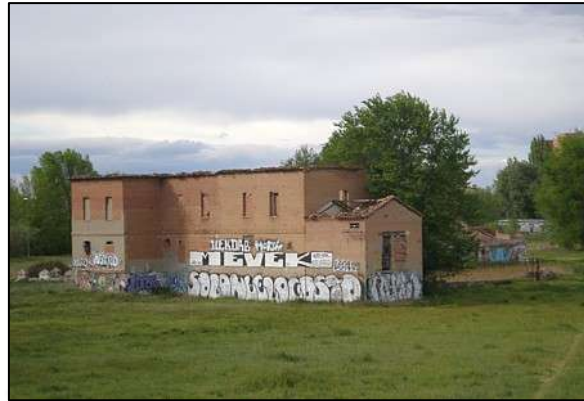
Estado actual: Destrucción de muros, abandono, pérdida de cubiertas, pérdida de maquinaria.

Molino del puente Zulema

Hay multitud de usos posibles, capaces de devolver significado a sus muros. Animamos al Ayuntamiento de Alcalá, su propietario actual de facto, a que con el apoyo y ayudas que pueda recabar de otras Administraciones, lo tenga en cuenta para proyectos futuros (y cercanos). Antes de que lo perdamos.

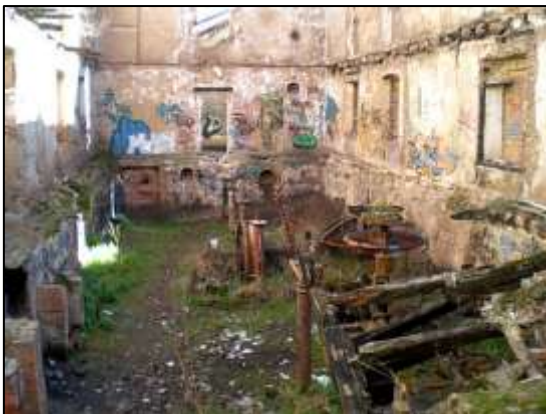
Mantiene en su interior parte de la maquinaria, aunque en pésimo estado, muy dañada y a la intemperie. Una vez perdida la mayor parte de sus forjados, las paredes han quedado como lugar para realización de actos vandálicos y refugio de indigentes. Sus cada vez más escasas vigas de madera se usan para encender y alimentar fuego. Nadie se responsabiliza de su mantenimiento o protección, mientras su destrucción avanza. Si bien es cierto que puede quedar poco de la obra original del siglo XIV —sigue pendiente una excavación y documentación rigurosas—, su papel en la historia de Alcalá, su valor como elemento insustituible de arqueología industrial, el entorno natural en el que se halla, lo harían merecedor de atención, protección y recuperación.

Interior; maquinaria

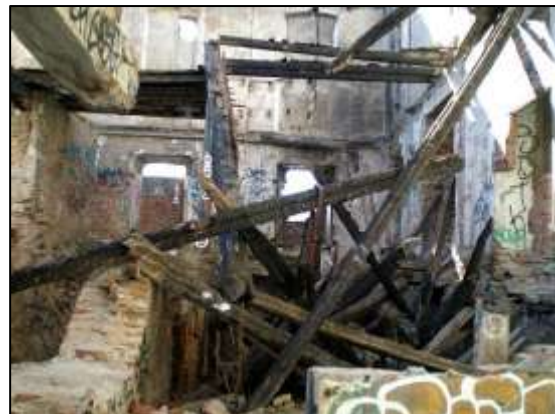
Interior, vigas y estructura

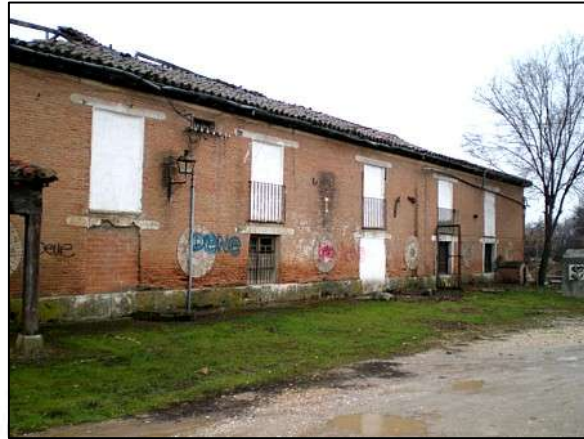
Estado actual: Ruinoso, techumbre hundida y maquinaria en grave riesgo de desaparición.

Vista general del molino

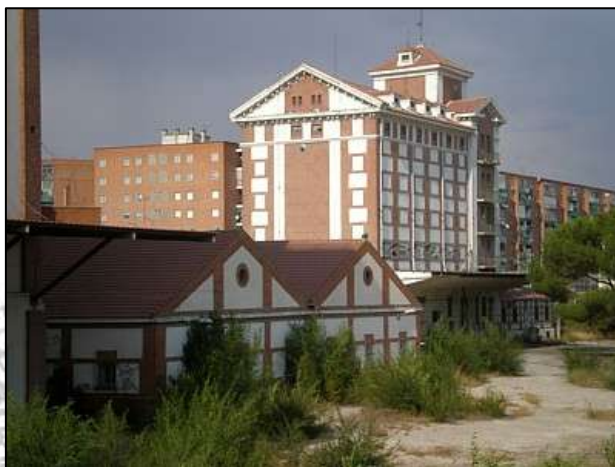
Estado actual: Abandono, vandalismo y deterioro progresivo.

Silo de 1951, vista general

No es solo el triste espectáculo que recibe el visitante que accede a Alcalá en tren, encontrando las esbeltas moles cubiertas de suciedad, pintura y mugre. Abandono. Es también contemplar el potencial que tienen estas instalaciones, junto con el solar que las acompaña, y verlo desperdiciado. Silos estos que se levantan como mudos testigos de un cercano pasado agrario, popular y atávico, que se resiste a morir ante la indiferencia.

Urge su protección y salvaguarda.

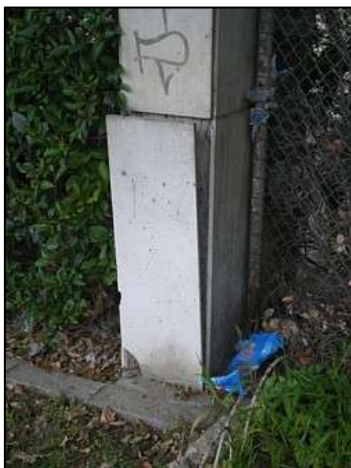
Estado actual: Descuidado y con daños leves.

Desprendimiento y grafitos

¿Por qué consideramos a esta marquesina como elemento patrimonial en riesgo? En primer lugar, cabe recordar que se trata de un interesante ejemplo de la influencia del arquitecto suizo Le Corbusier; un elemento tal vez sencillo, pero relevante y no abundante en Alcalá. Su estado actual, no obstante, dista de ser el óptimo. Alguna de las planchas pétreas que cubren los pilares se encuentra desprendida, como se ve nítidamente en la foto al margen. También se hacen notar los efectos del vandalismo (pintadas), así como los hollines que genera el tráfico de la vecina carretera.

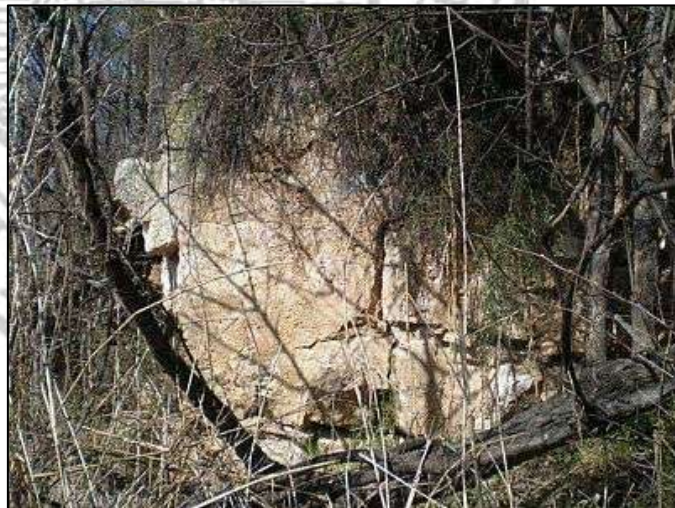
Vista general, entre la maleza

entre las dos ubicaciones de la romana *Complutum*: la del Viso y la del llano (El Juncal), en la denominada Isla de las Armas. Nada queda del estribo que debiera hallarse en la orilla izquierda, debido al avance del cauce del río en esa parte. El estribo derecho se encuentra bastante mermado. Lo que pueda haber bajo las aguas, es desconocido. Actualmente, la maraña de vegetación y lo poco accesible del lugar lo mantienen en un cierto estado de protección/olvido. Pero al mismo tiempo, propician la desaparición silenciosa de los pocos restos del que fuera nexo entre orillas en la vía romana.

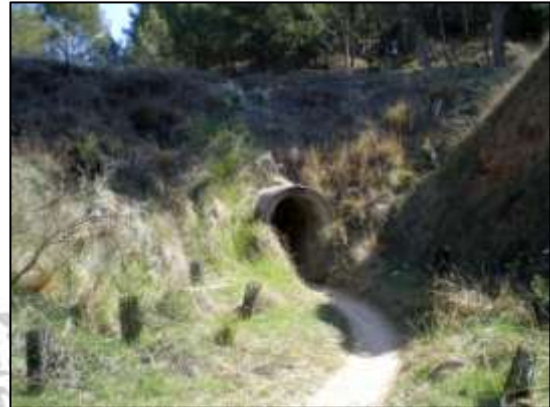
En la actualidad el puente no se encuentra a la vista. Se le supone soterrado (opción más plausible), previa colocación de un tubo de hormigón (ver fotos), para permitir el tránsito por su parte superior, así como la evacuación de aguas pluviales del barranco de la Zarza. No queda ningún indicio visible en el exterior de la fábrica original.

Aspecto actual

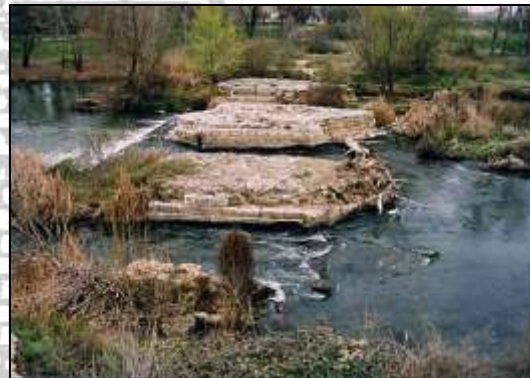
Pilares supervivientes

sido el olvido una constante en sus últimos 60 años. En la actualidad existe un proyecto de recuperación, a cargo de la Confederación Hidrográfica del Tajo, que usaría los restos existentes, integrados en una plataforma o pasarela, apta para el tránsito de peatones y bicicletas. Una estructura de madera y hierro sobre los pilares originales que se conservan. En tanto que el proyecto no se realiza, y lo hace de manera respetuosa con las centenarias piedras, este puente continúa siendo un elemento en riesgo, vandalizado, cubierto de maleza y pintadas, que ve cómo sus piedras son mermadas a cada año que pasa.

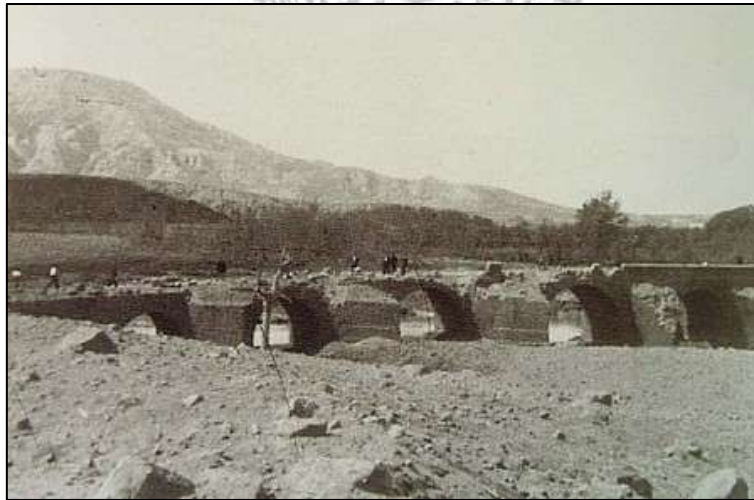
Otros detalles: Poco queda del original puente medieval que mandara levantar el arzobispo Tenorio. Pese a su dilatada y azarosa vida, entró en el siglo XX con salud aceptable, en uso, si bien sujeto a constantes reparaciones. Hasta que el día 6 de septiembre de 1947 hizo explosión el cercano polvorín militar de la Cuesta de Zulema, causando serios daños en su plataforma superior. Lamentablemente, las autoridades de la época descartaron su reconstrucción, levantando el nuevo puente, de estructura de hormigón, unos metros aguas arriba. Bajo pretexto de que los restos del puente medieval podrían ser peligrosos en caso de avenidas, se procedió a su demolición, reutilizando parte de sus materiales en el nuevo. Del antiguo puente solo quedaron los pilares rebajados, las estructuras del lecho del río, el primer arco íntegro (orilla derecha) y el arranque del arco escarzano final (orilla izquierda).

Estado tras la explosión de 1947 (foto: archivo Félix Huerta)

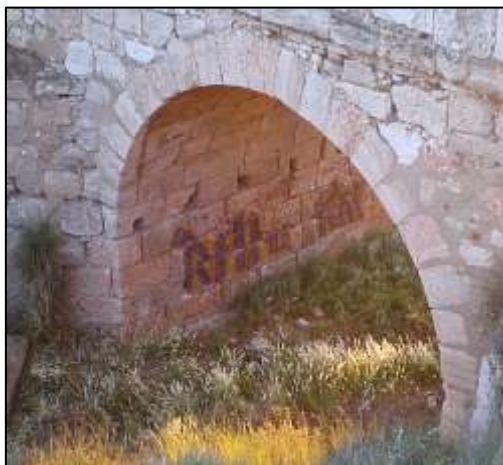
Vandalismo y grafitis

El estado de abandono y olvido, así como la solidez de su estructura, permitieron por años que el puente se mantuviera en condiciones aceptables, sin apenas mermas. No hace ni un año atrás, se podían contemplar impolutas las piedras de su arco, sin una sola pintada, ni apenas basura. Pero en fechas recientes lo han debido descubrir los omnipresentes elementos vandálicos y, con sus enormes, cutres y antiestéticos grafitis, han dañado de manera irreversible sus piedras.

Urge darlo a conocer y protegerlo a fin de evitar daños mayores. Estamos ante uno de los mejores, más antiguos y mejor conservados ejemplos de obra pública que nos ha legado la Historia local. Pero podemos perderlo en poco tiempo, si no se actúa con tino.

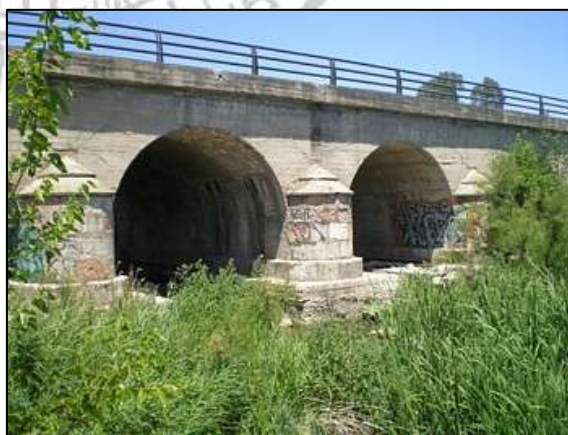
Aspecto actual

Basura, pintadas y escombros se acumulan bajo sus arcadas. El puente no goza de buena salud.

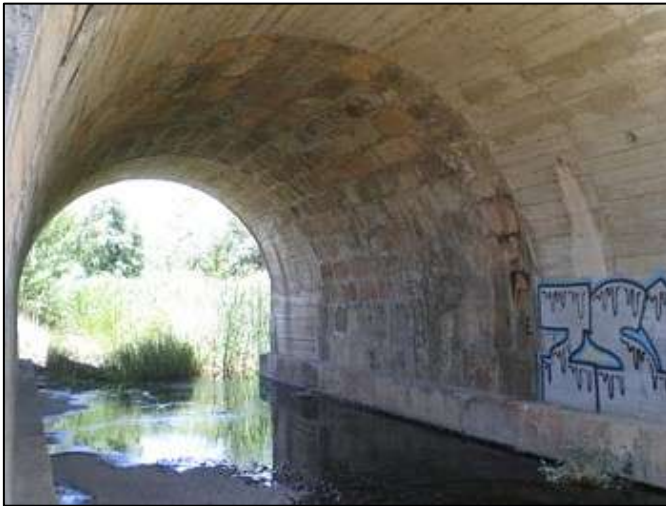
Centro, de sillares; extremos, de hormigón

El aumento de tráfico que ha sufrido la carretera acabó por 'forzar' su ensanchamiento con arcos de hormigón, ya metidos en el siglo XX, lo que da al puente una falsa apariencia de modernidad. No es hasta que uno se sitúa bajo sus arcadas que nota cómo, en la franja central, subsiste el puente original de sillares de piedra caliza, embutido entre el hormigón. Los tajamares originales se desplazaron al exterior, manteniendo su funcionalidad. Al parecer, tenía una inscripción alusiva a su construcción; inscripción perdida en la actualidad.

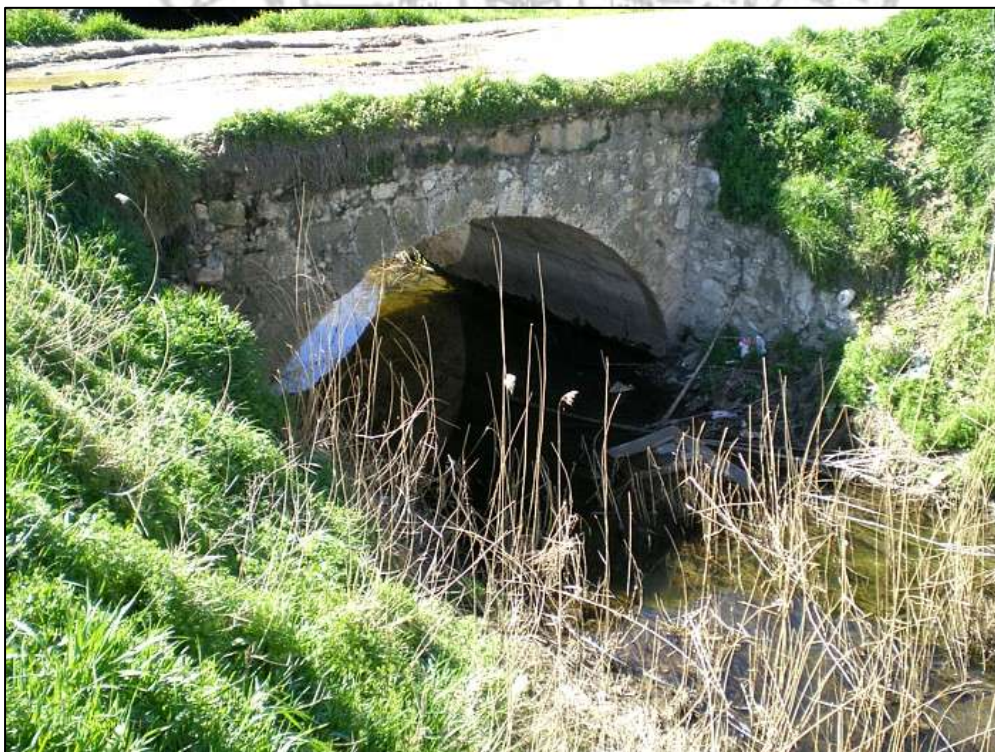
En la actualidad, mimetizado con el entorno, superado por tanta infraestructura, pasa desapercibido para los muchos transeúntes que lo cruzan. Este olvido, así como la basura y degradación que lo rodea, pudiera hacer que nos olvidáramos de su existencia. Si bien al día de hoy el riesgo no es grave, su mayor peligro estaría en ser olvidado y minusvalorado; suprimido. También en su actual falta de mantenimiento. Por eso su inclusión en este catálogo.

Vista general desde aguas arriba

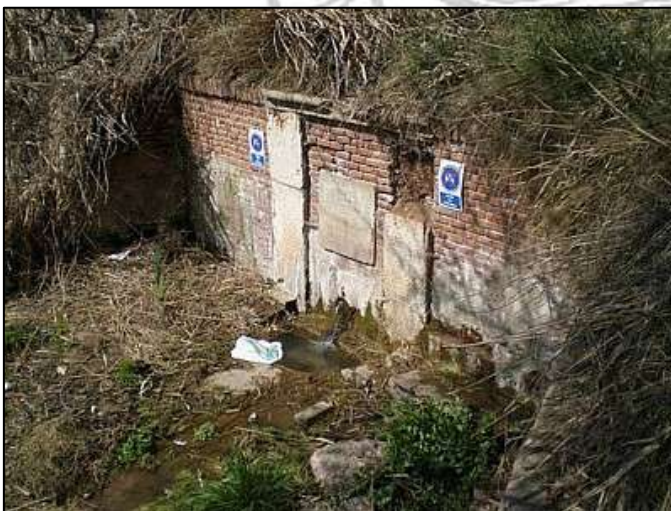
Vista general del estado actual de la fuente y su entorno

Poco queda de aquél esfuerzo apreciativo ante esta fuente de origen romano. La situación actual no puede ser más lastimosa. Usada por las ramerías que ejercen su profesión en las proximidades, para su precario aseo; acumulando basura en su derredor; desatendida, descuidada y sin más mantenimiento que unos antiestéticos carteles de plástico que indican lo inadecuado de beber sus aguas, la fuente pasa por sus momentos más aciagos.

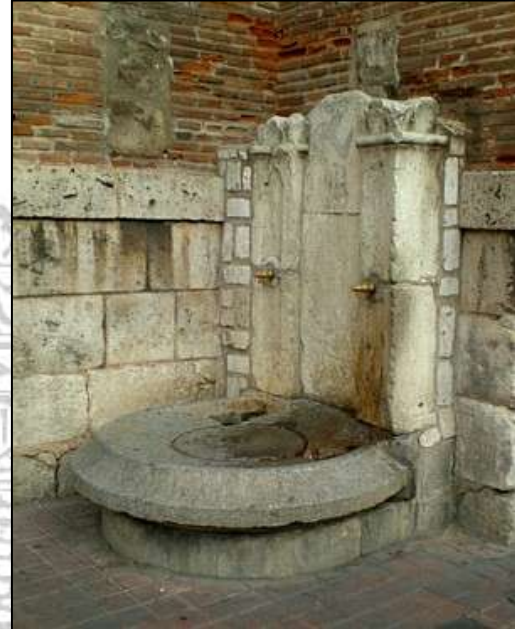
Pese a su afortunada restitución, no terminaron las incidencias que la afectan. El vandalismo, como en tantos otros elementos urbanos, es una de sus mayores lacras. La deficiente limpieza no mejora su situación. El incivismo de algunos viandantes, que la toman por papelera para casi toda clase de basuras, añade más agresiones a sus ajadas piedras.

Aspecto general

Por otra parte, se estiman inapropiados los modernos grifos de presión que le han instalado. Aunque se trata ésta de una apreciación en efecto subjetiva, parece evidente que desmerecen al resto del conjunto, como si fuera un parche improvisado en medio de su orgullosa frente. Obviamente, no podría recuperar los caños de paso libre que supuestamente pudo tener en origen, no viables hoy día. Pero hay otras posibilidades que, manteniendo el uso, dotarían a la fuente de una coherencia de la que ahora carece.

Estos detalles, junto con una mayor y mejor protección, un cuidado más cercano que impida los daños que la aquejan, serían medidas asequibles y necesarias. En este caso, la responsabilidad recae más en el respeto ciudadano, en la buena educación.

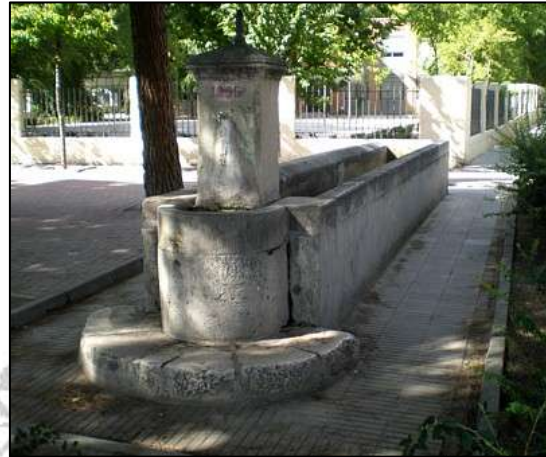
De todos esos abrevaderos, parte de la cultura ganadera y rural de la Alcalá secular, tan solo nos ha quedado este ejemplo: el abrevadero de la Puerta del Vado. Si bien, se ha visto desplazado y reubicado en un nuevo lugar que no le hace demasiado mérito. Semioculto por la vegetación, descontextualizado, se suma a la multitud de objetos 'recoge-basuras'. Estimamos que debe tener mayor presencia y cuidado. No es un abrevadero más: es el único que nos queda en toda Alcalá. Fuera de lugar y ajado.

El abrevadero en su actual ubicación

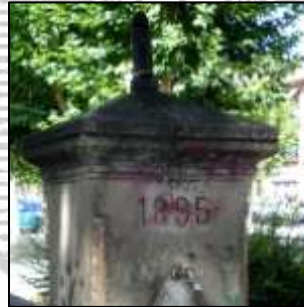
1895, entre pintadas

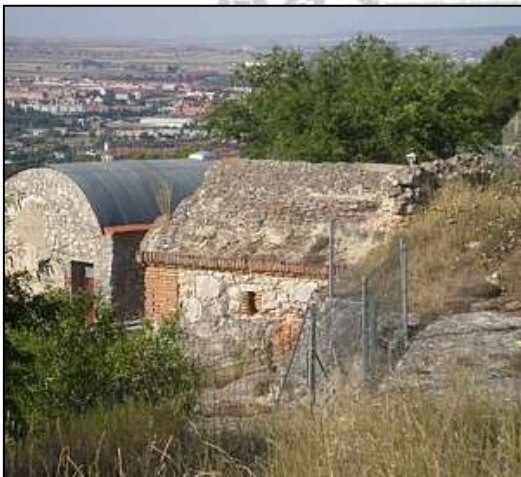
Vista actual

El estado de conservación es difícil de determinar, por encontrarse dentro de una propiedad privada vallada; lo que, por otra parte, le proporciona una aceptable protección y guarda. No obstante, sería muy de desear el reconocimiento y catalogación de este importante elemento, así como la realización de un estudio detallado de las posibles acciones para preservarlo en condiciones óptimas. A simple vista desde el exterior, se observan algunas actuaciones en el paramento exterior, realizadas con cemento, que podrían ocasionar más daño que bien a la fábrica original. ¿Por qué no aparece en ningún catálogo municipal? ¿Por qué carece de protección legal?

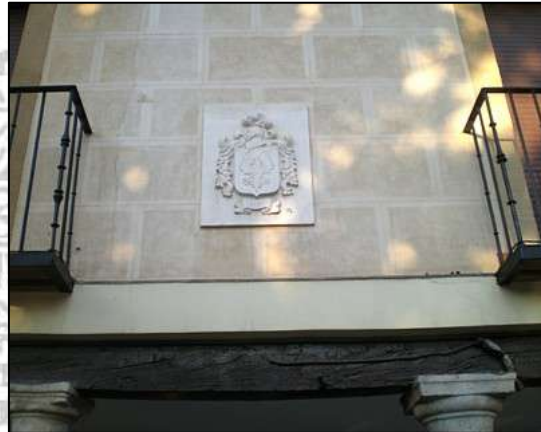
Escudo falso... e ilegal

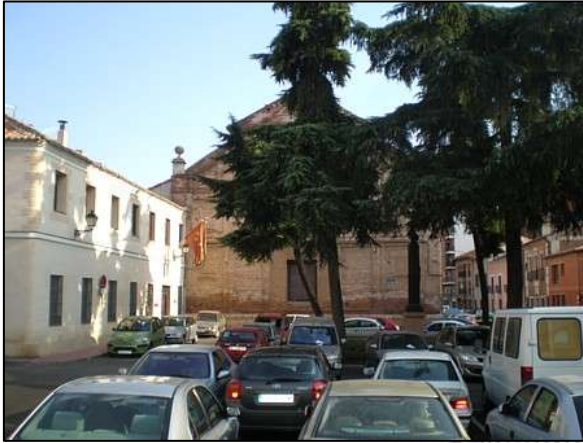
Saturación y enmascaramiento

Podemos poner un ejemplo clarificador: *la plaza del Empecinado*, sita ante el antiguo colegio de Mercedarios Descalzos, anterior Depósito de Sementales (ver foto superior). Es uno de los monumentos más enmascarados y difíciles de fotografiar de toda Alcalá. Su importancia y estética son difícilmente apreciables en el estado actual. Si bien no se pretende al momento eliminar el actual arbolado, de excesivo porte (una decisión que debió adoptarse en su día, con visión de futuro), sí es posible y deseable eliminar los antiestéticos contenedores de basura situados delante de la fachada, así como *convertir esa plazuela en peatonal*, eliminando la actual saturación que lleva a aparcar incluso encima de las aceras, a escasos centímetros de la fachada de la antigua iglesia y cuartel. De este modo, pasaría de ser la zona degradada que ahora es, a constituirse en uno de los rincones más pintorescos y visitables de Alcalá. Una recuperación estética y cualitativa para el entorno.

Sería interesante contemplar el establecimiento de "áreas de respeto" delante de los edificios y ubicaciones monumentales. Delimitar perímetros que excluyan la colocación de árboles inadecuados, contenedores de basura, marquesinas de bus, e incluso que impidan o limiten el aparcamiento de vehículos, sacando la acera hasta el nivel de la zona de rodaje. Áreas de protección que realcen la monumentalidad de una fachada, que limpien sus líneas y perspectivas de elementos discordantes. Si alguien ha intentado tomar fotografías de las fachadas de la iglesia del Colegio Máximo de Jesuítas, o del Colegio del Rey, sabe a qué nos referimos. Es casi del todo imposible obtener imágenes libres de coches, furgonetas o marquesinas.

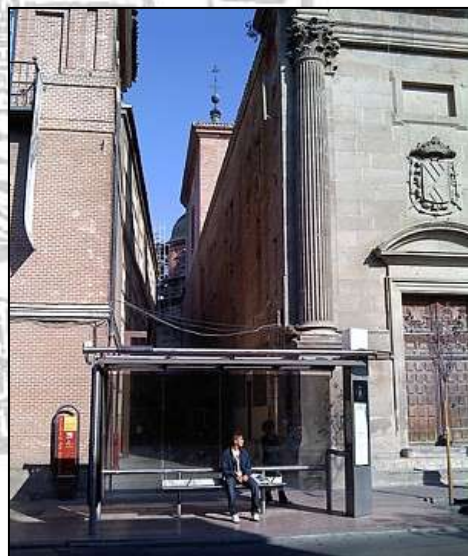
¿En el mejor lugar?

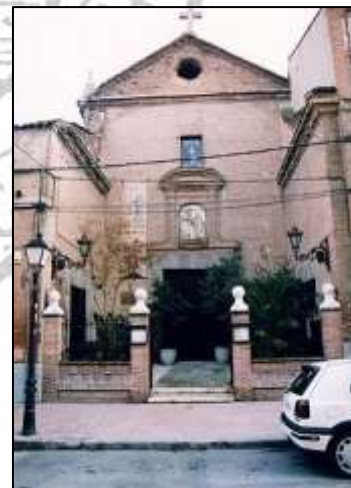
Capuchinos, C/ Santiago

La deficiente instalación y mantenimiento del cableado urbano (teléfono, electricidad...) es asunto bien conocido. Y padecido. En alguna ficha de este catálogo (véase la relativa a la Calle Mayor), lo hemos citado. Pero no es solo una calle la que se ve afectada. Numerosos monumentos de Alcalá encuentran seriamente alteradas sus fachadas, sus elementos distintivos, por la despreocupada instalación de cables, cajetines u otras colgaduras. Las compañías responsables parecen detentar una patente de corso que les autoriza a casi cualquier desmán. Por supuesto, en aras de ofrecer sus servicios por encima de otras consideraciones, al más bajo coste.

Hay alternativas. Y es urgente que se piense en ellas. Todos estos cables pueden —deben— ser soterrados, eliminados del cielo complutense, de las fachadas. La solución pasa por establecer, de manera progresiva, las conducciones subterráneas necesarias. No es cuestión de levantar una y otra vez el solado, con eternas y molestas zanjas, vallas y ruidos, sino de dejar establecidas las conducciones precisas, los registros necesarios, para facilitar futuros cableados; y para retirar los actuales. Se trata de invertir ahora para ahorrar en próximas instalaciones.

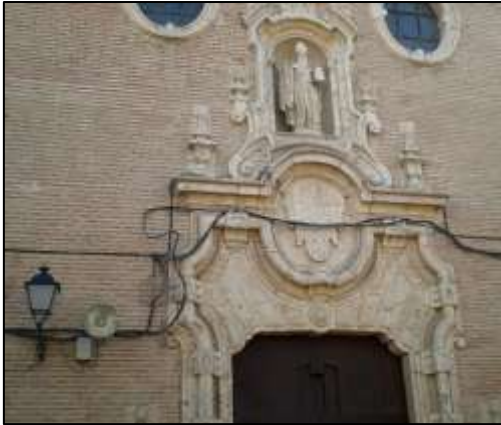
Cables, farolas y focos; no falta de nada

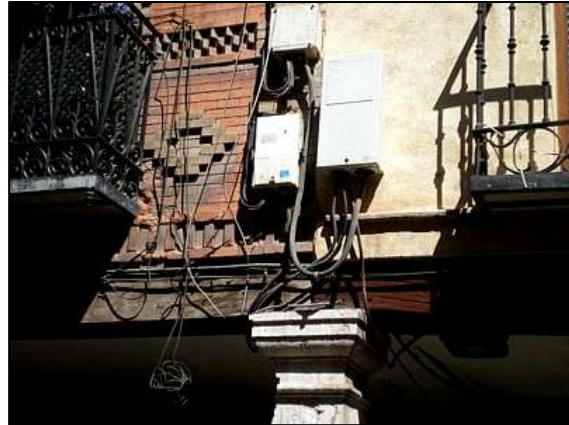
Pupurrí de cajetines y cables en la C/ Mayor
